CORPORACIÓN DE RADIO Y TELEVISIÓN ESPAÑOLA

SUBDIRECCIÓN INMUEBLES Y  
EDIFICACIÓN

INSTITUTO DE RTVE  
CARRETERA DEHESA DE LA VILLA, 14. MADRID

| <div><div>rtve</div><div>SUBDIRECCIÓN INMUEBLES Y EDIFICACIÓN</div><div>FECHA</div><div>NOVIEMBRE 2023</div></div> | | <div><div>ESTADO ACTUAL</div><div>INSTITUTO DE RTVE.<br/>CARRETERA DE LA DEHESA DE LA VILLA, 14. MADRID</div><div>PLANO</div><div>PLANTA CUBIERTA. VISTAS, PATOLOGÍAS Y PUNTOS CRÍTICOS</div></div> | |

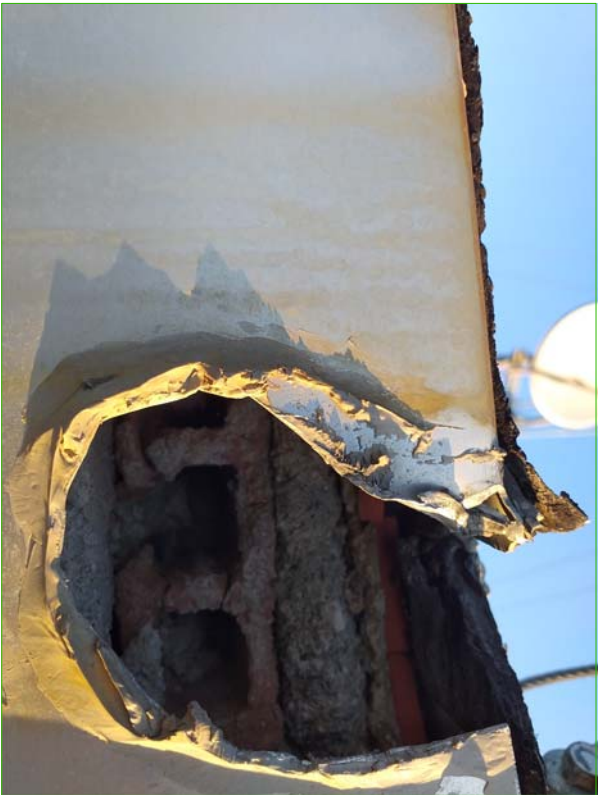
01. AGUERO EN CHAPA DE CUBRICIÓN DEL CASETÓN

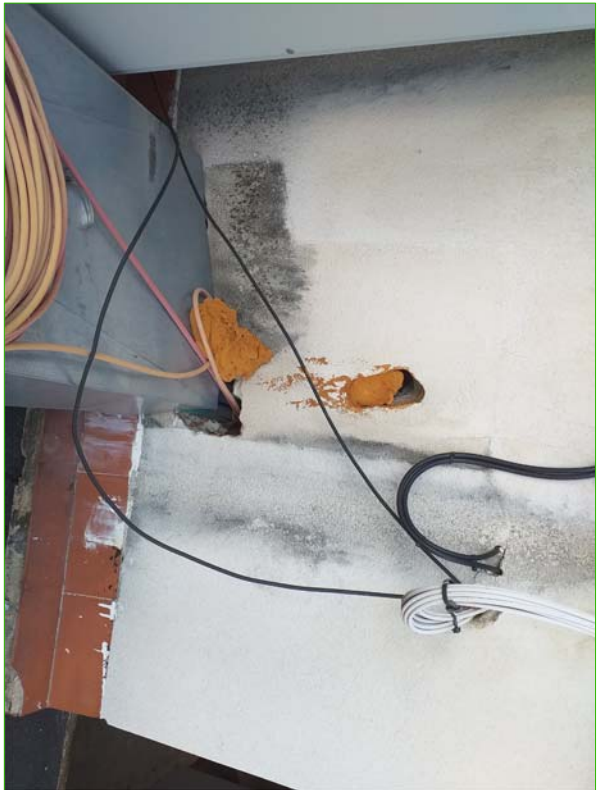
02. HUECO EN PASO DE INSTALACIONES

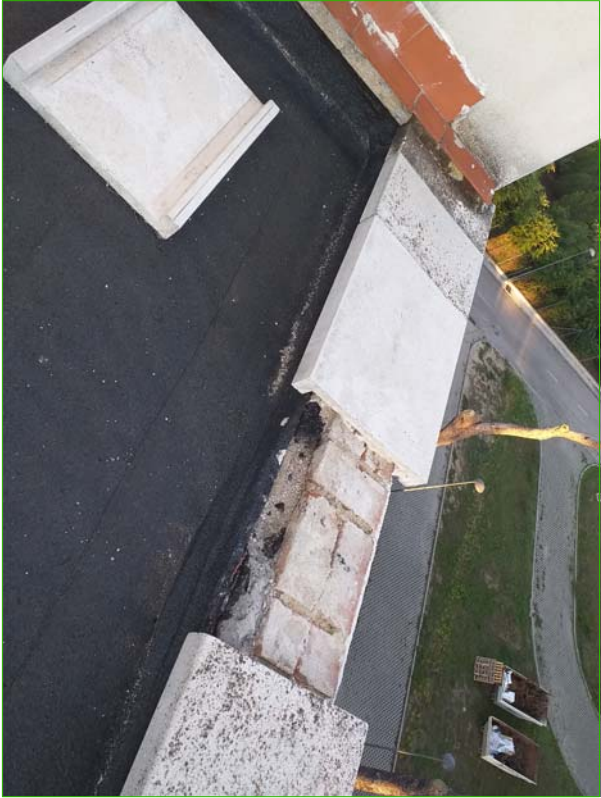
03. ALBARDILLA DESPRENDIDA

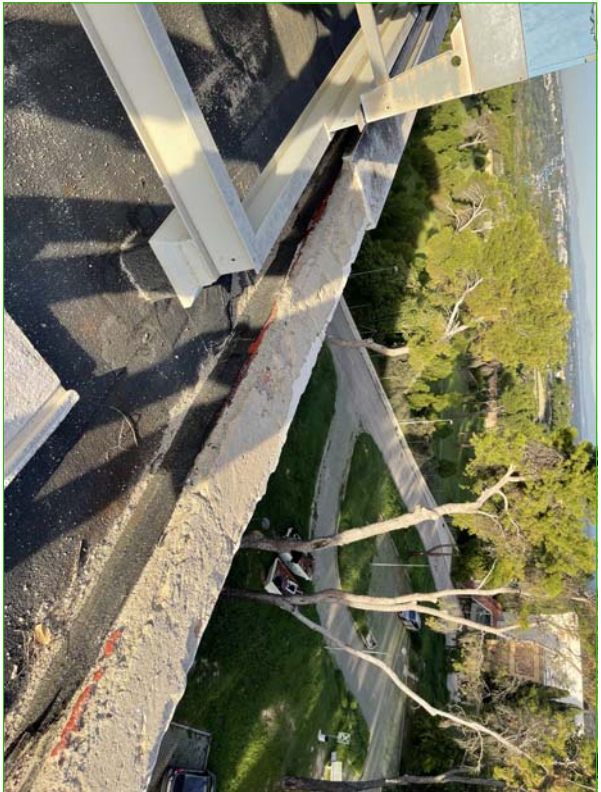
04. ALBARDILLA DESPRENDIDA

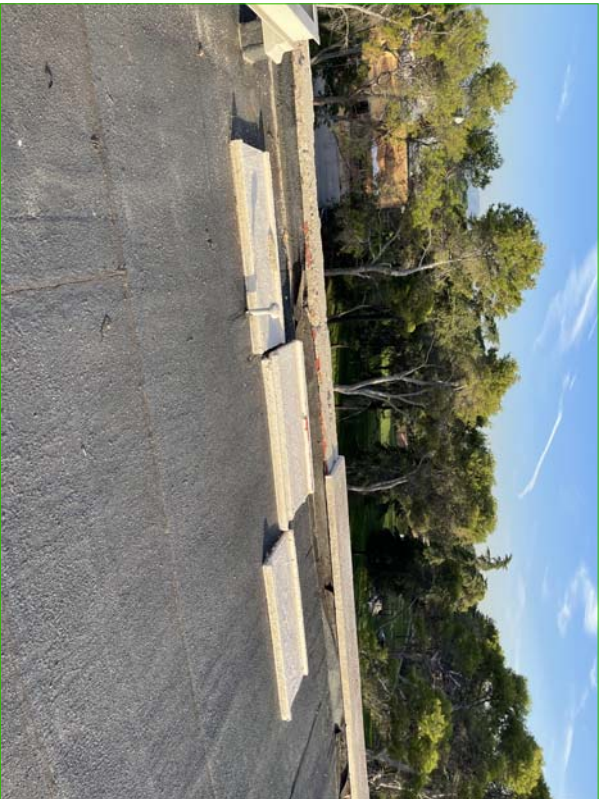
05. ALBARDILLA DESPRENDIDA

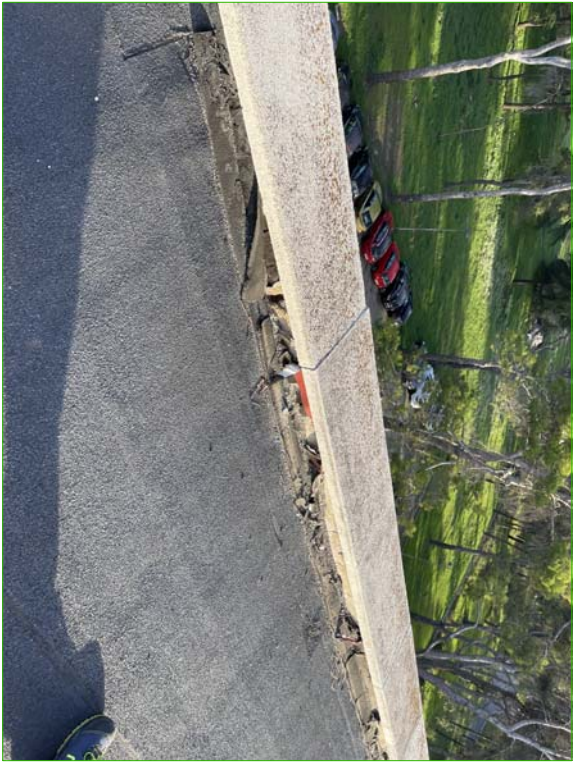
06. DESPRENDIMIENTO DE TELA EN PETO DE CUBIERTA

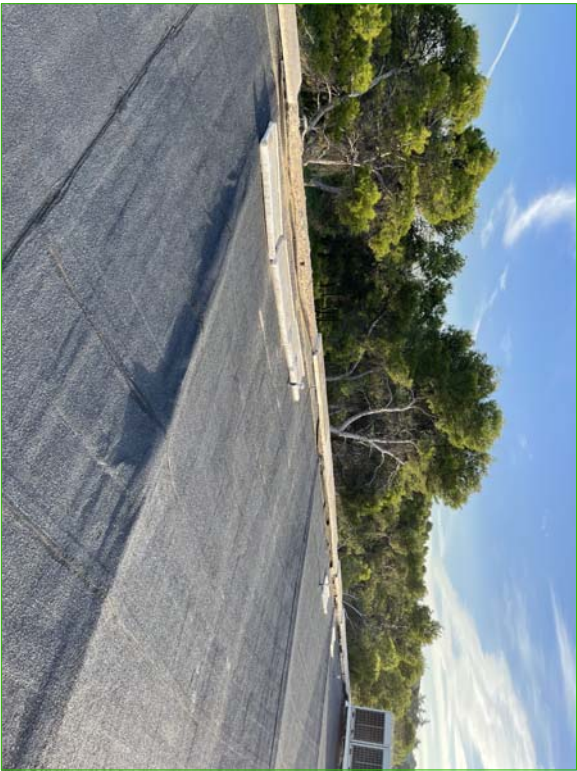
07. ALBARDILLA DESPRENDIDA

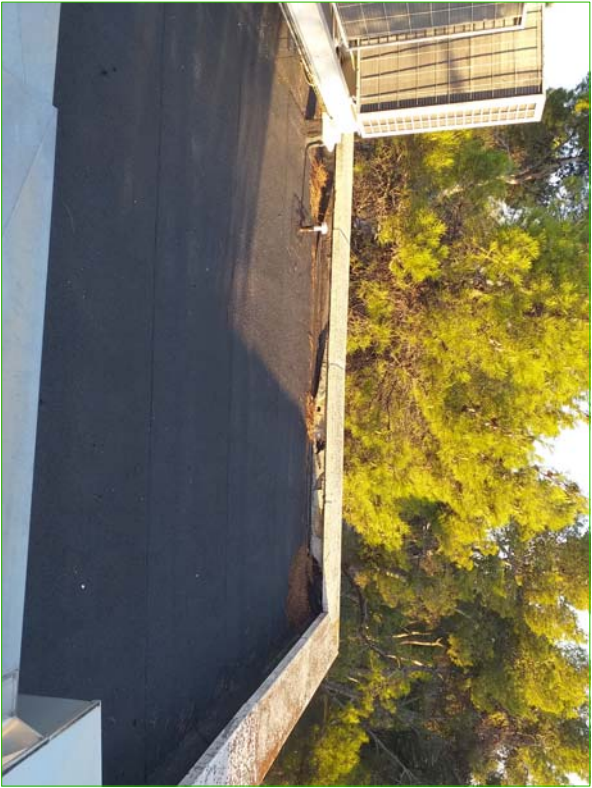
08. DESPRENDIMIENTO DE TELA EN PETO DE CUBIERTA

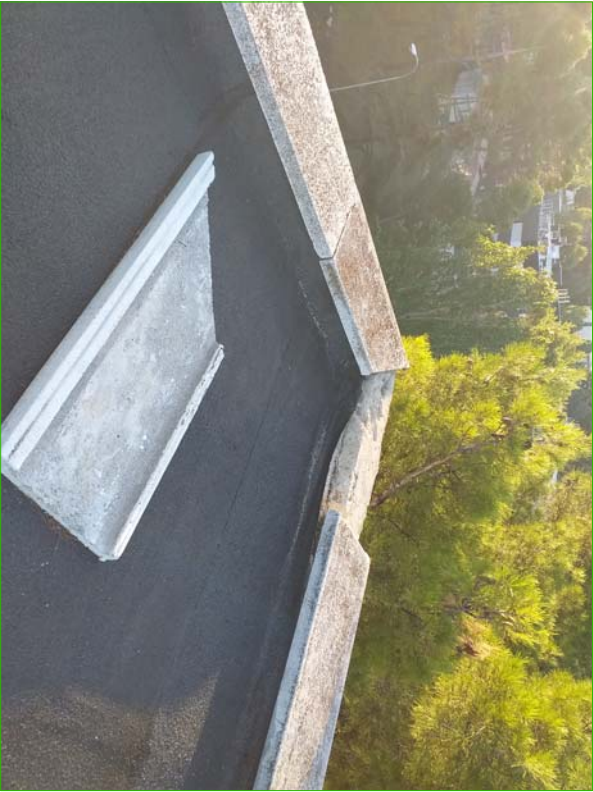
09. ALBARDILLA DESPRENDIDA

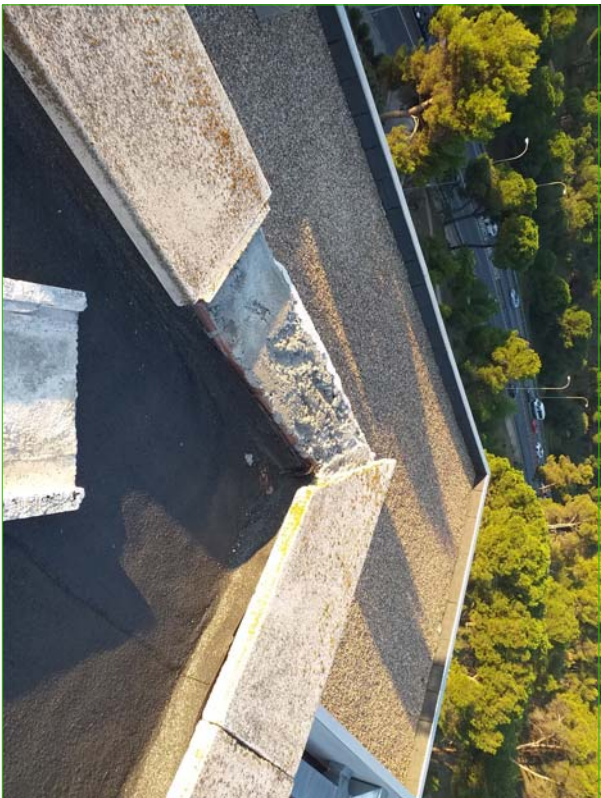
10. ALBARDILLA DESPRENDIDA

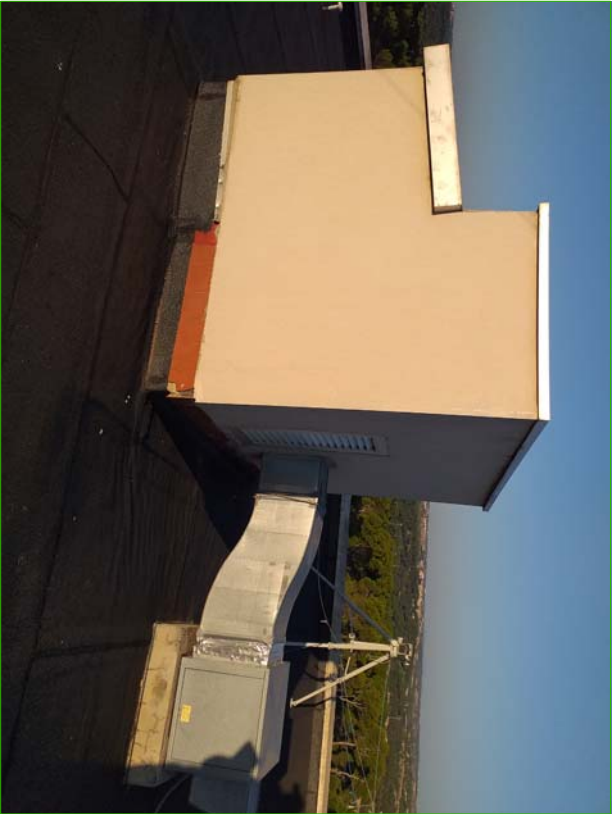
11. REMATE DE TELA EN SU ENCUENTRO CON EL PARAMENTO VERTICAL

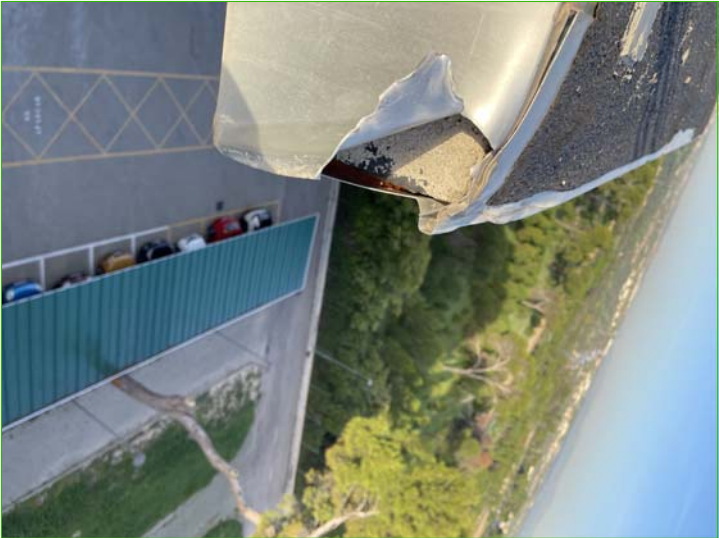
12. AGUJERO EN CHAPA DE CUBRICIÓN

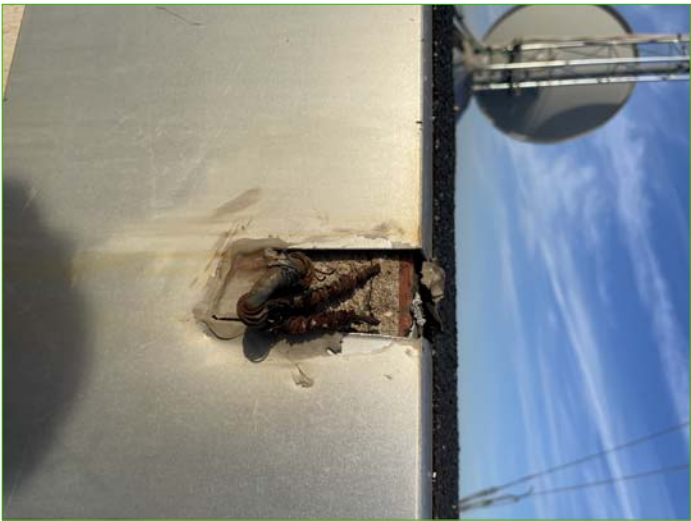
13. AGUJERO EN CHAPA DE CUBRICIÓN

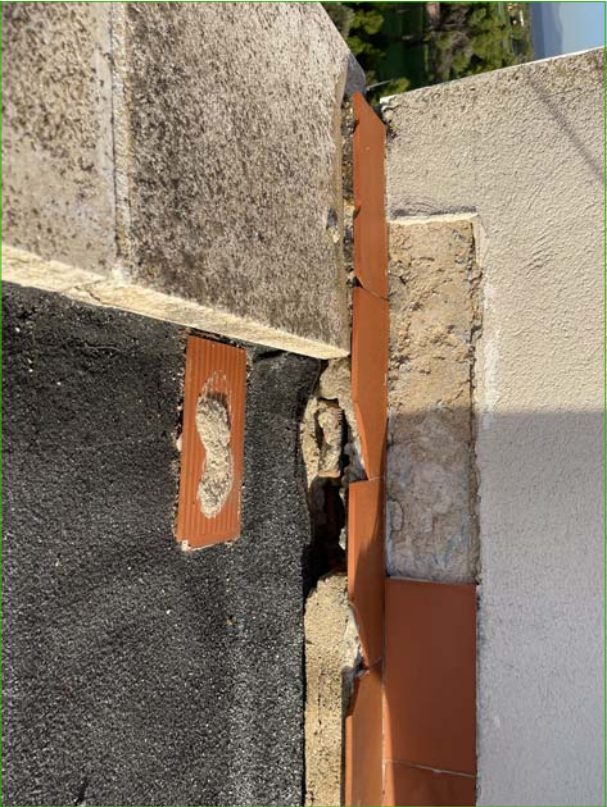
14. ZÓCALO DETERIORADO

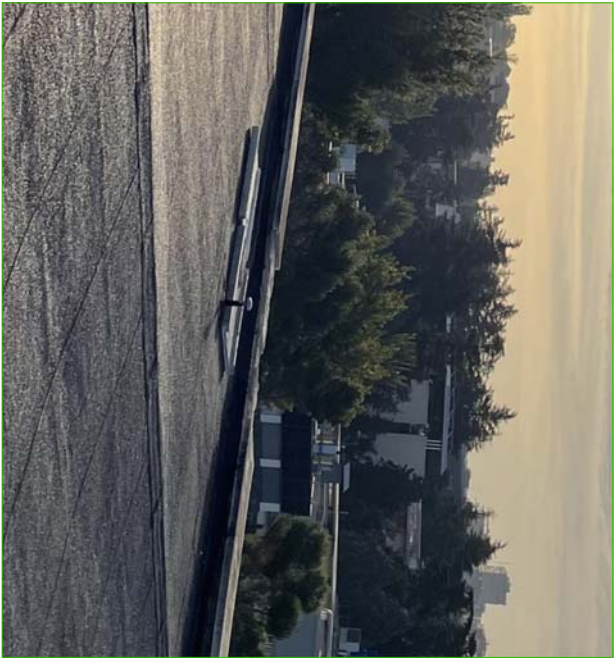
15. ALBARDILLAS DESPRENDIDAS

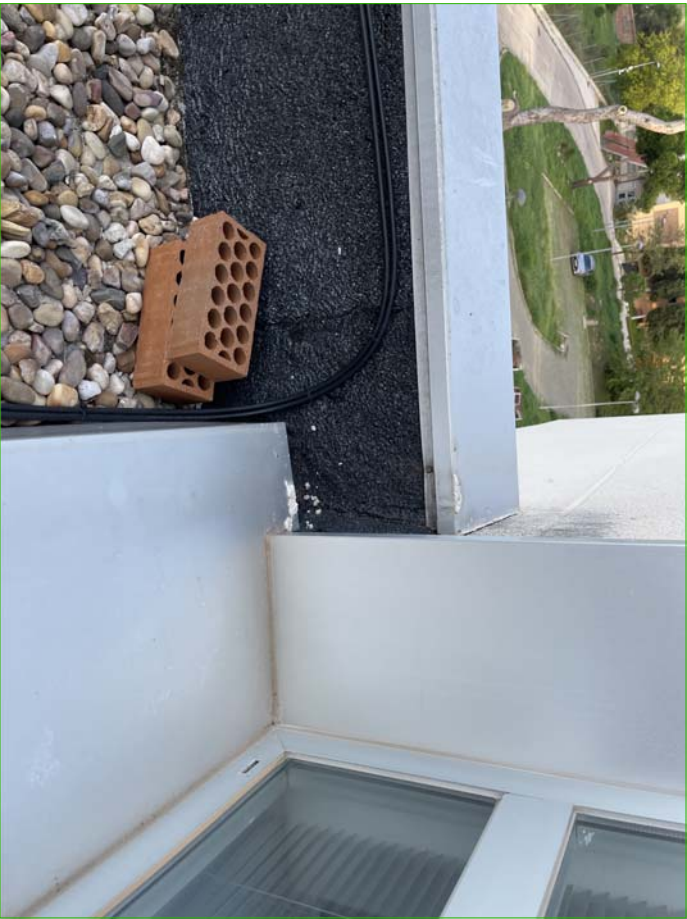
20. REMATE DE PETO Y VENTANA

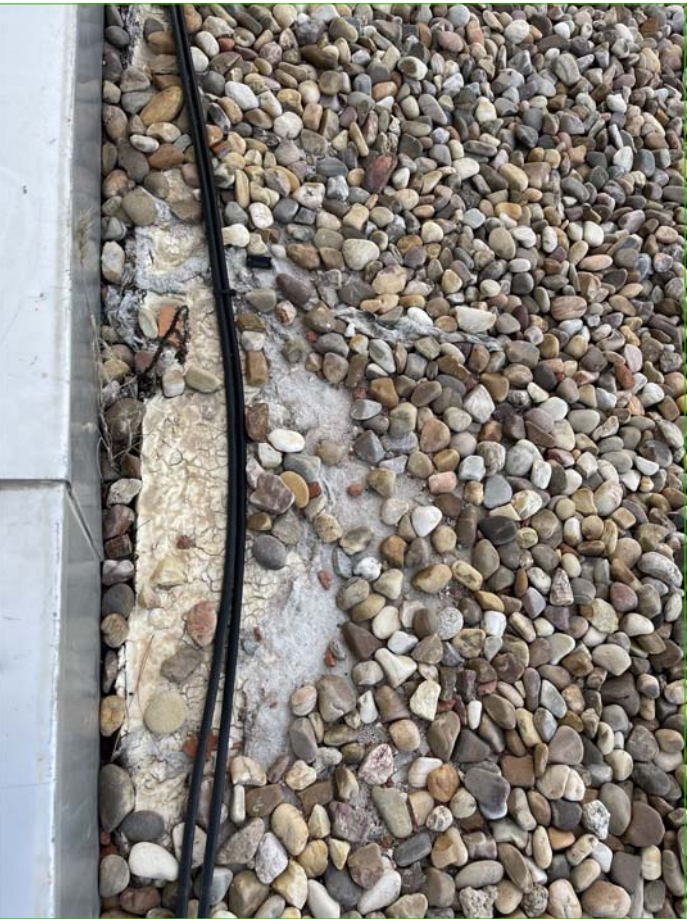
21. ESTADO ACTUAL DE LA COMPOSICIÓN DE LA CUBIERTA

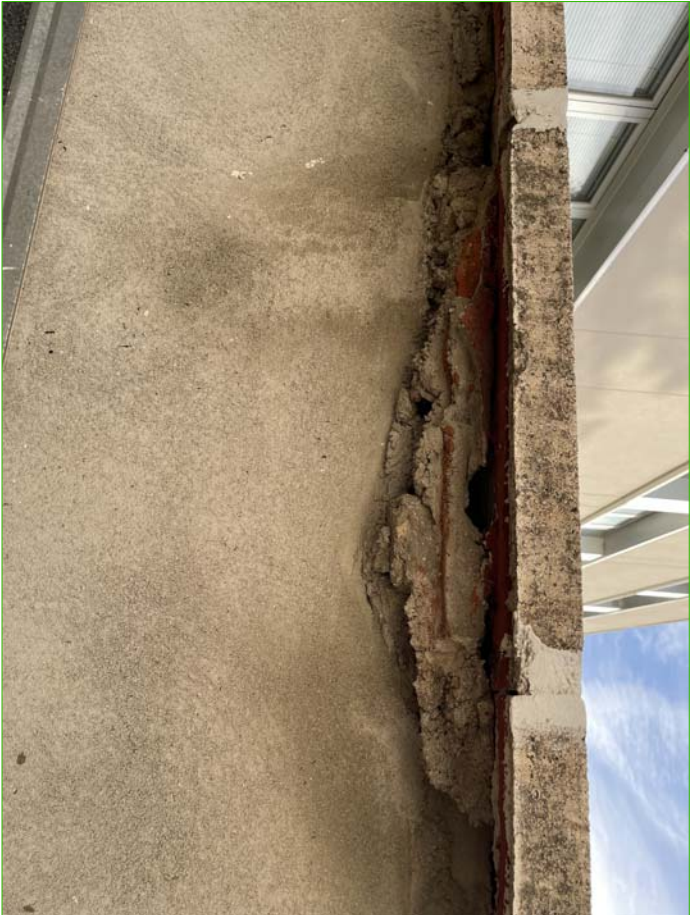
26. FLUJACIÓN ALBARDILLA PLANTA 2ª
