C.E. LA MUELA (TERUEL)

Fecha 21/11/2024

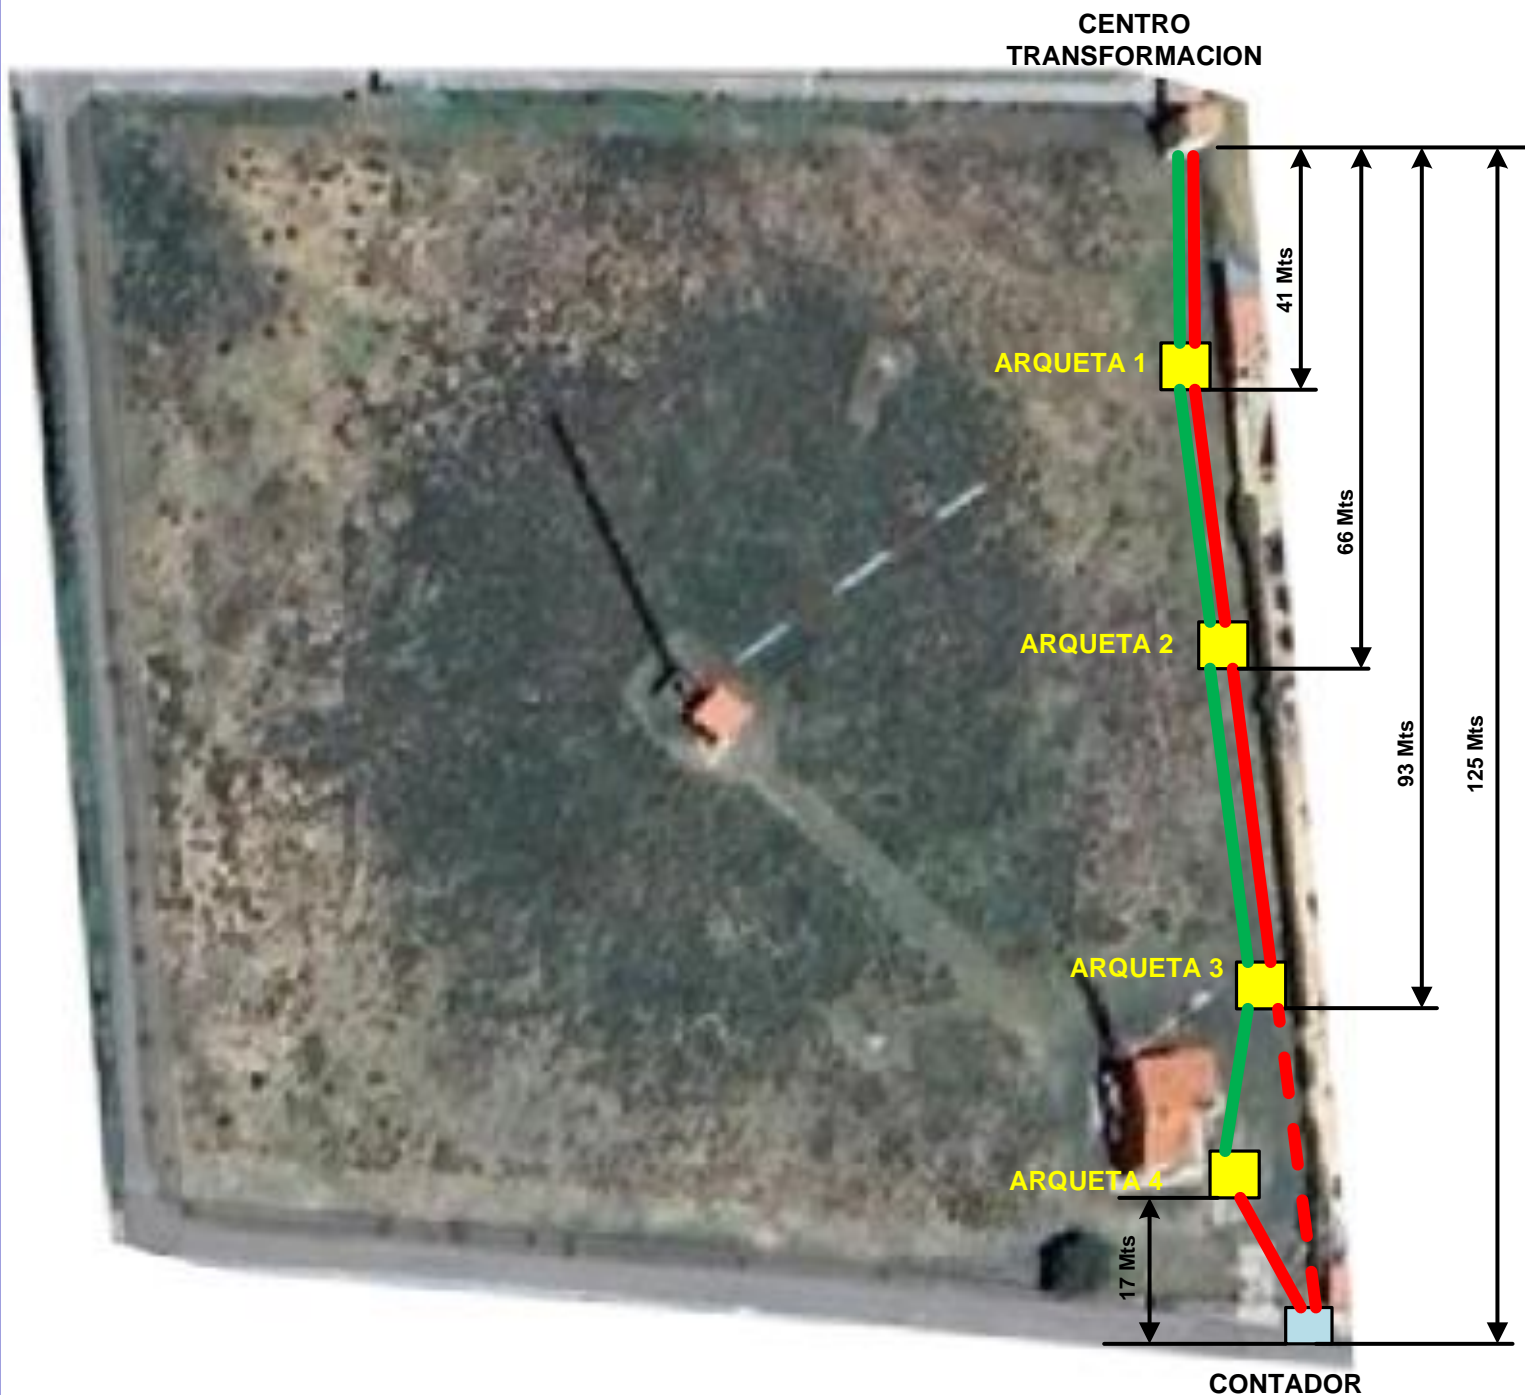
- ARQUETA 1-2-3
- CONTADOR
- CANALIZACION ANTIGUA
FIBROCEMENTO EN BUEN ESTADO
- CANALIZACION MODERNA
FIBROCEMENTO EN BUEN ESTADO
- SUPONEMOS QUE HAY
CANALIZACION, SIN SABER
POR DONDE VA

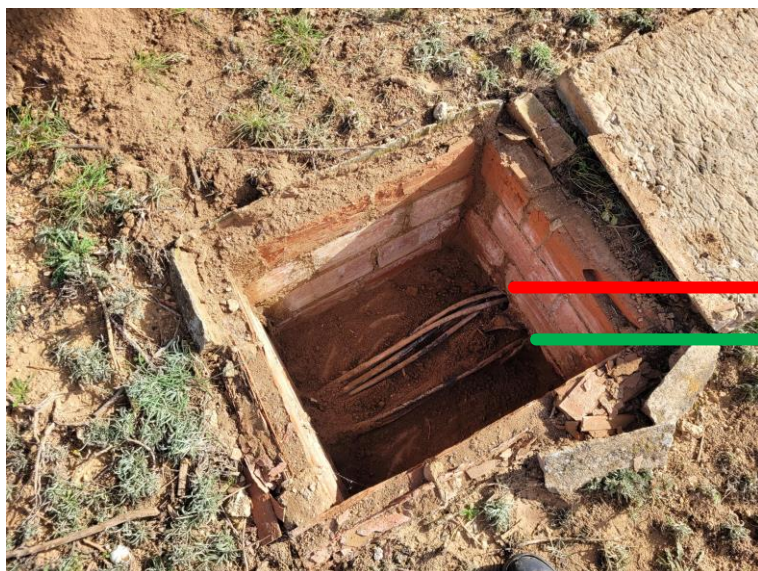
ARQUETA 1

CANALIZACION MODERNA
FIBROCEMENTO EN BUEN ESTADO

CANALIZACION ANTIGUA
FIBROCEMENTO EN BUEN ESTADO

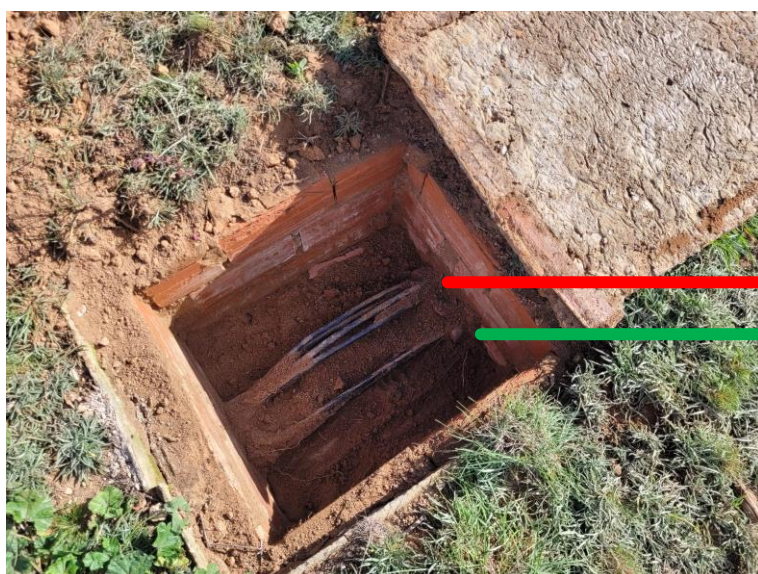
ARQUETA 2

CANALIZACION MODERNA
FIBROCEMENTO EN BUEN ESTADO

CANALIZACION ANTIGUA
FIBROCEMENTO EN BUEN ESTADO

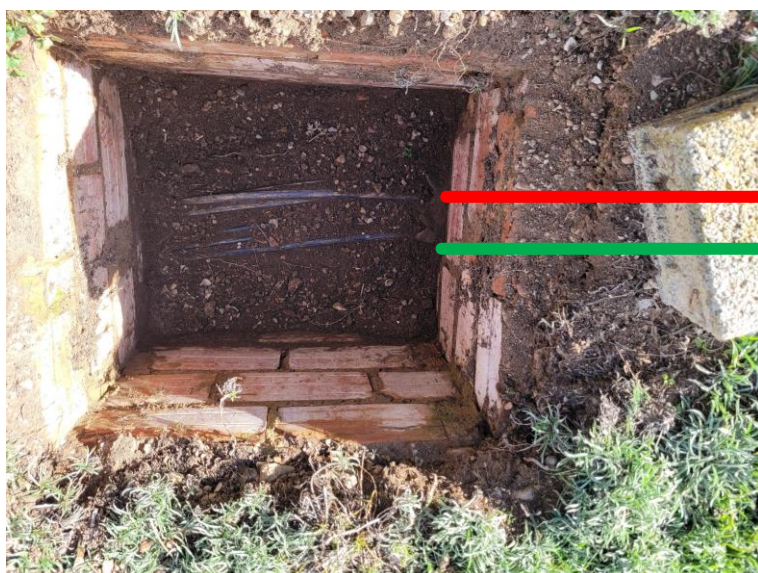
ARQUETA 3

CANALIZACION MODERNA
FIBROCEMENTO EN BUEN ESTADO

CANALIZACION ANTIGUA
FIBROCEMENTO EN BUEN ESTADO

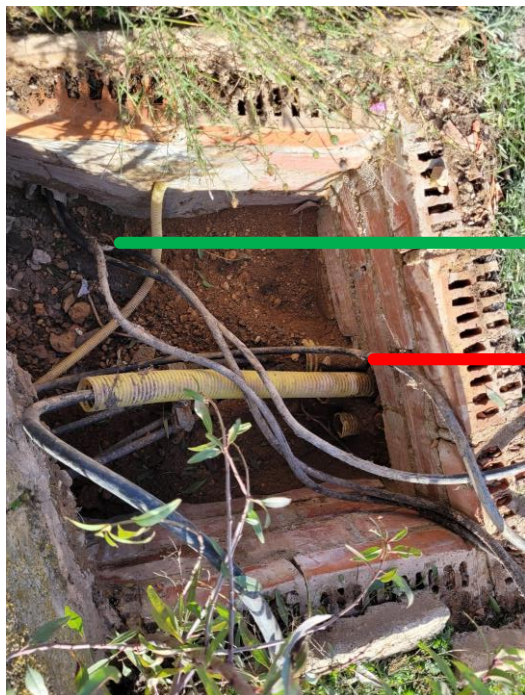
**ARQUETA 4**

CANALIZACION ANTIGUA
FIBROCEMENTO EN BUEN ESTADO

CANALIZACION MODERNA TUBO
COARRUGADO EN BUEN ESTADO

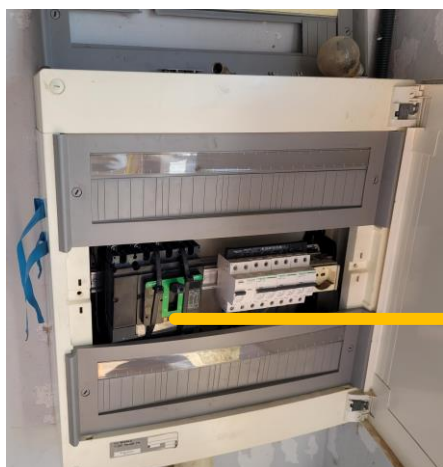
**CENTRO TRANSFORMACION**

MAGNETOTERMICO NUEVO

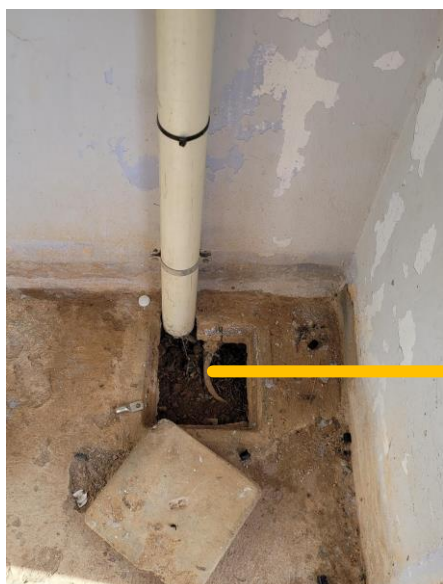
**CENTRO TRANSFORMACION**

ARQUETA CT

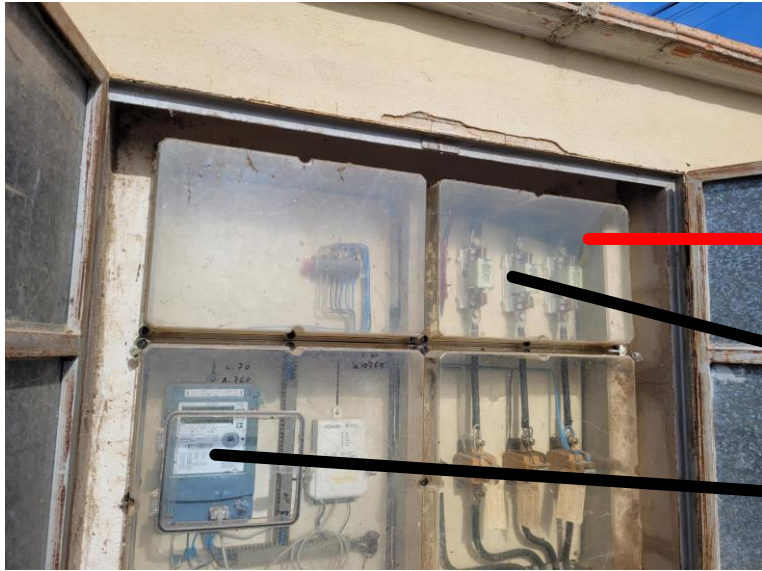
CUADRO CONTADOR

CANALIZACION MODERNA TUBO COARRUGADO EN BUEN ESTADO

FUSIBLES ANTES CONTADOR

CONTADOR

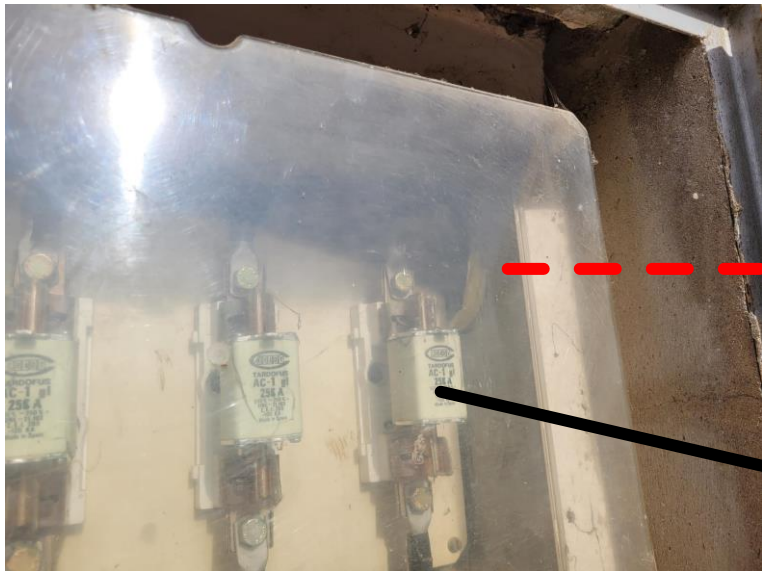
CUADRO CONTADOR

CANALIZACION MODERNA TUBO COARRUGADO EN BUEN ESTADO

SUPONEMOS QUE HAY CANALIZACION, SIN SABER POR DONDE VA

FUSIBLES ANTES CONTADOR

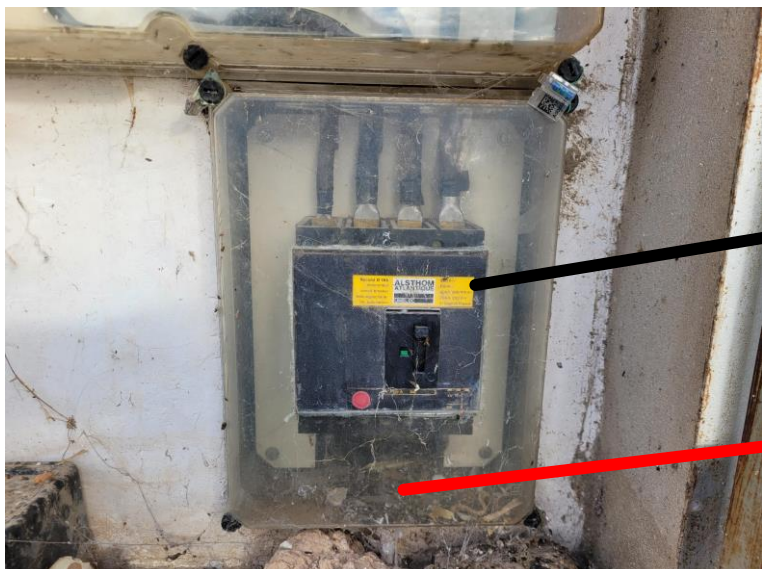
CUADRO CONTADOR

MAGNETOTERMICO DESPUES CONTADOR

A ARQUETA 4 CASA EDIFICIO

CANALIZACION MODERNA TUBO COARRUGADO EN BUEN ESTADO
