MEMORIA TÉCNICA PARA REPARACIONES PUNTUALES EN LA RED DE EVACUACIÓN DE LOCAL.

AV. DE LA AURORA, Nº 38.
C.P. 29.006. MÁLAGA.

REF: 2024153
Septiembre 2024

PETICIONARIO: RADIO TELEVISIÓN ESPAÑOLA

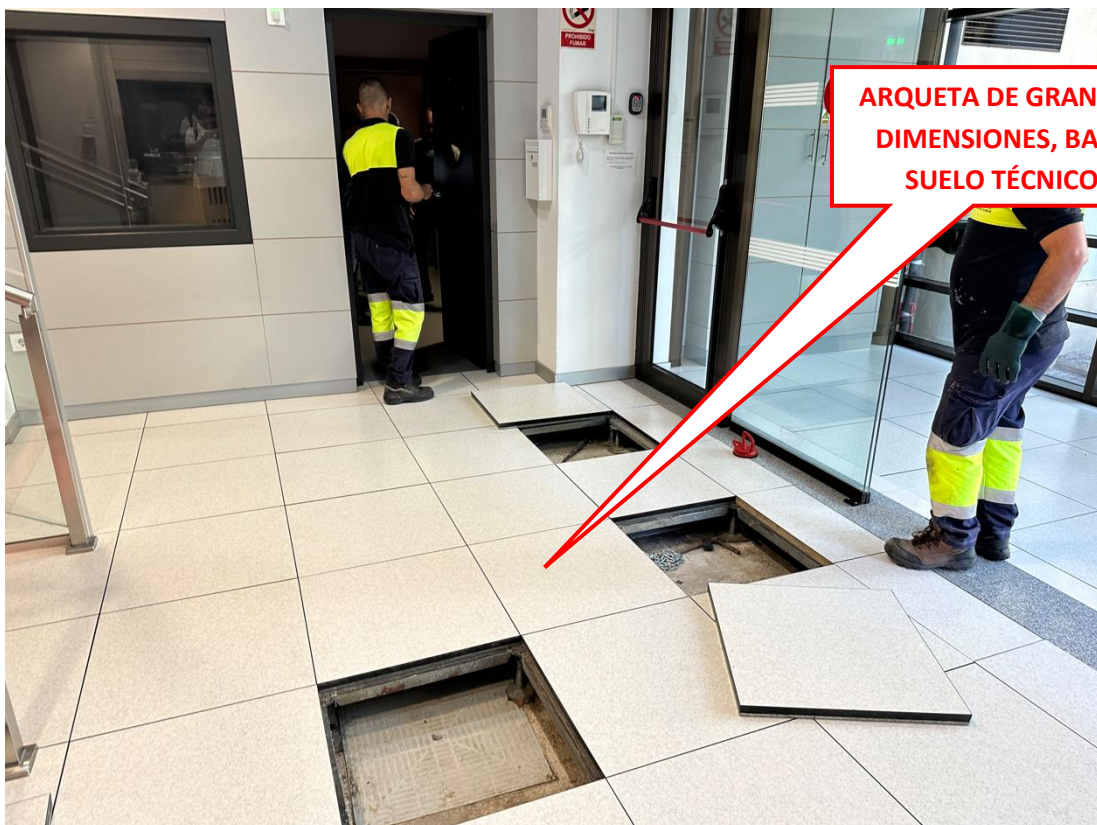
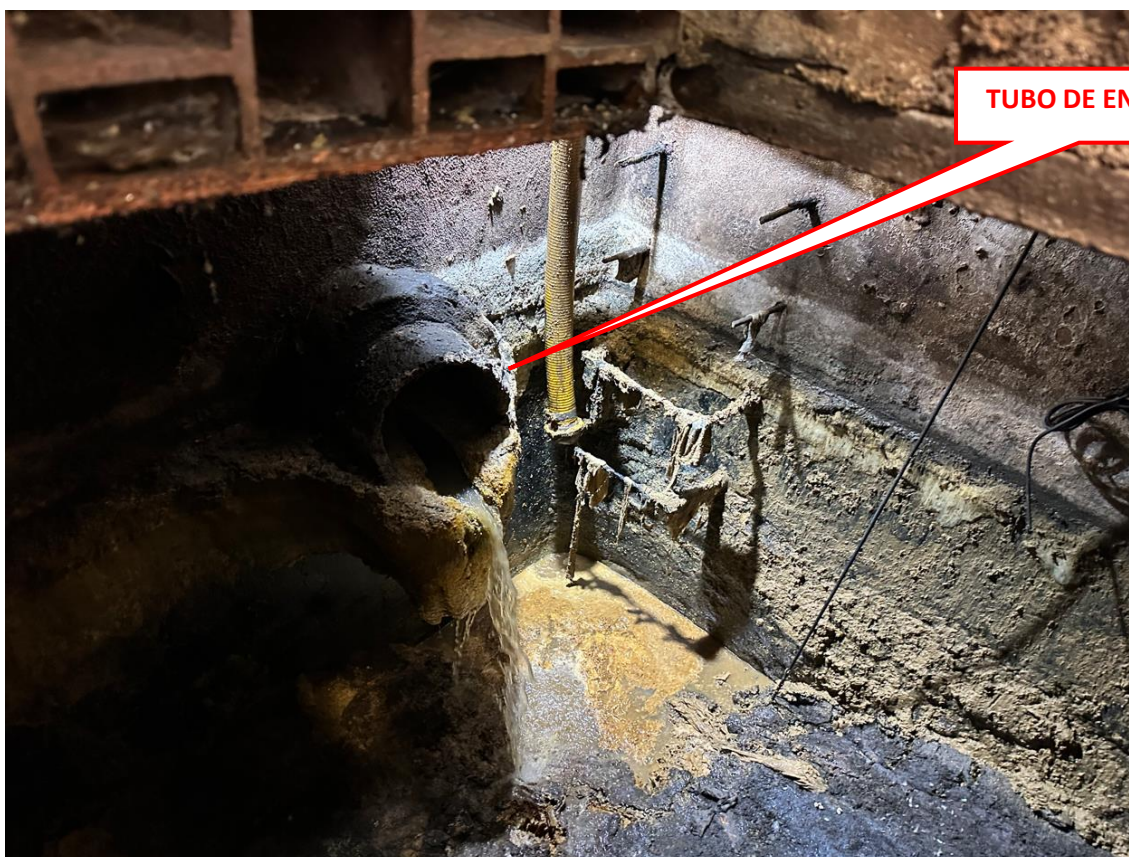
1.7. REPORTAJE FOTOGRÁFICO

Con fecha 13 de julio de 2024 se realizó una visita junto con un equipo de desatoros a fin de revelar la causa que genera problemas de obstrucciones en la red de evacuación. Para ello se descubre en la entrada del local una arqueta (A3) cuyas dimensiones son de 2,50 x 2,50 x 2,50m aproximadamente, estando ubicada bajo el suelo técnico que el mismo posee.

Tras unas dos horas y media de limpieza de la misma, la cual acumulaba una gran cantidad de residuos, se observó la existencia de un tubo de entrada de hormigón centrífugo de \varnothing 400, proveniente desde otra arqueta y uno de salida con la misma sección.

Por tanto, la arqueta de grandes dimensiones ha demostrado ser una cámara de sedimentación que acumula sólidos junto con el agua proveniente de la red de saneamiento. Y como evacúa simplemente por gravedad, el volumen de acumulación es evidente.

Como respuesta a este problema recurrente, se plantea devolver la instalación a su estado inicial, anulando la arqueta de grandes dimensiones que se creó en 2014, uniendo el tubo de hormigón centrífugo de la entrada con el de salida,

utilizando la técnica de encamisado de manga continua. La misma consiste en la inserción por inversión un fieltro de poliéster impregnado con resina desde la A2, pasando por la A3, hasta la A4, previa colocación de un carrete de PVC de $\varnothing 550$ que conecte los dos tubos de hormigón centrifugado existentes.
