A.T. PARA LA REDACCIÓN DE PROYECTOS, DIRECCIÓN FACULTATIVA Y COORDINACIÓN DE SEGURIDAD Y SALUD EN EL CENTRO EMISOR DE ARGANDA

PLIEGO DE CONDICIONES TÉCNICAS

ANEXO I. INFORME COMPLEMENTARIO A INSPECCIÓN TÉCNICA DE EDIFICIOS

INFORME COMPLEMENTARIO A INSPECCION TECNICA DE EDIFICIOS
DISEMINADO CARRETERA DE CHINCHÓN, 345. 28500 ARGANDA DEL REY (MADRID)

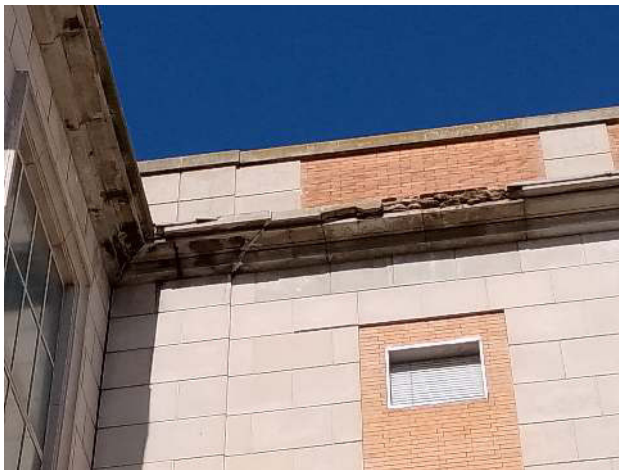
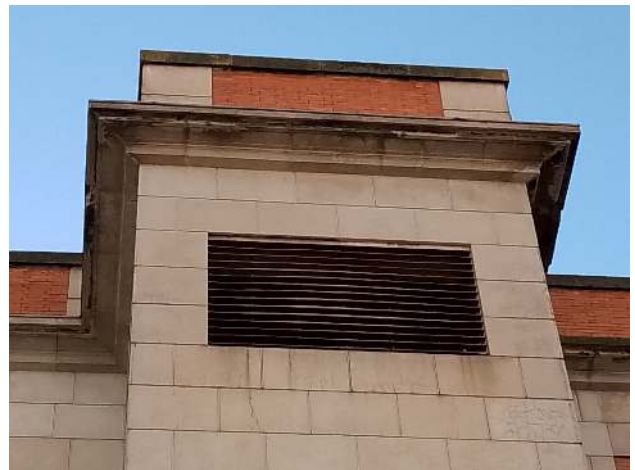
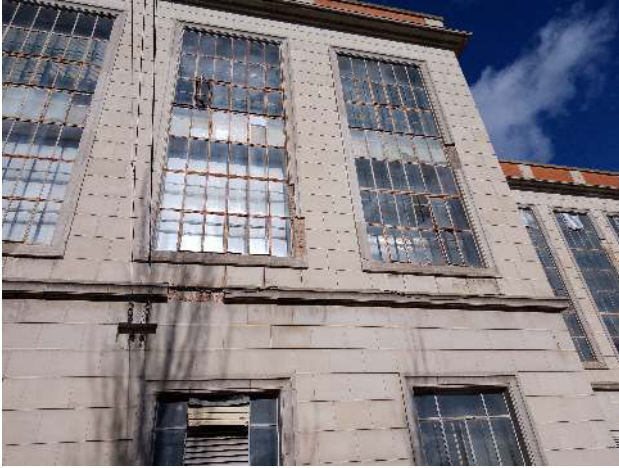
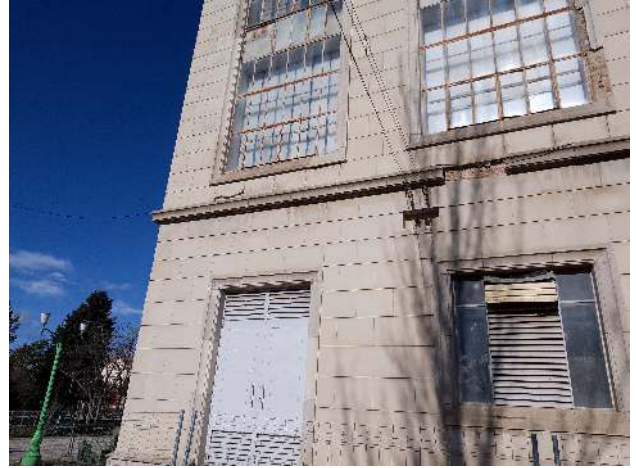
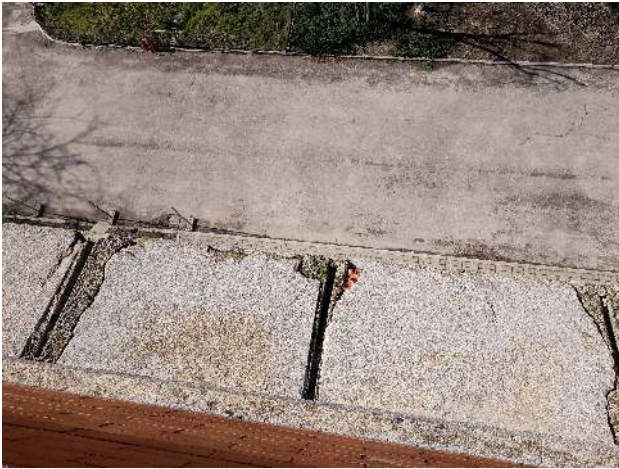
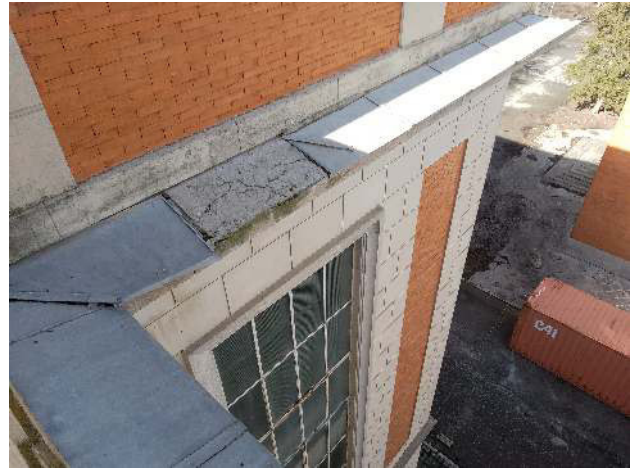
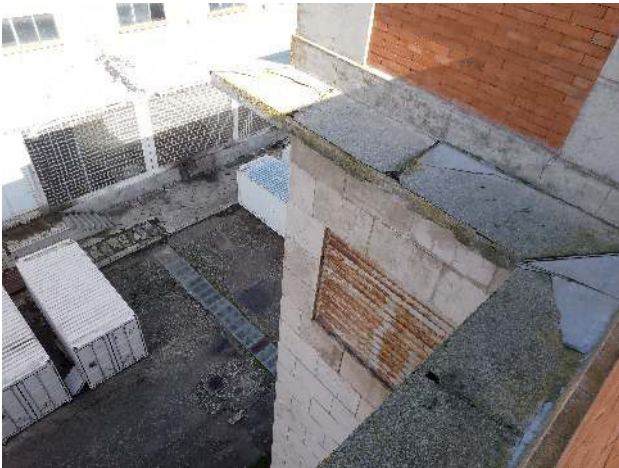
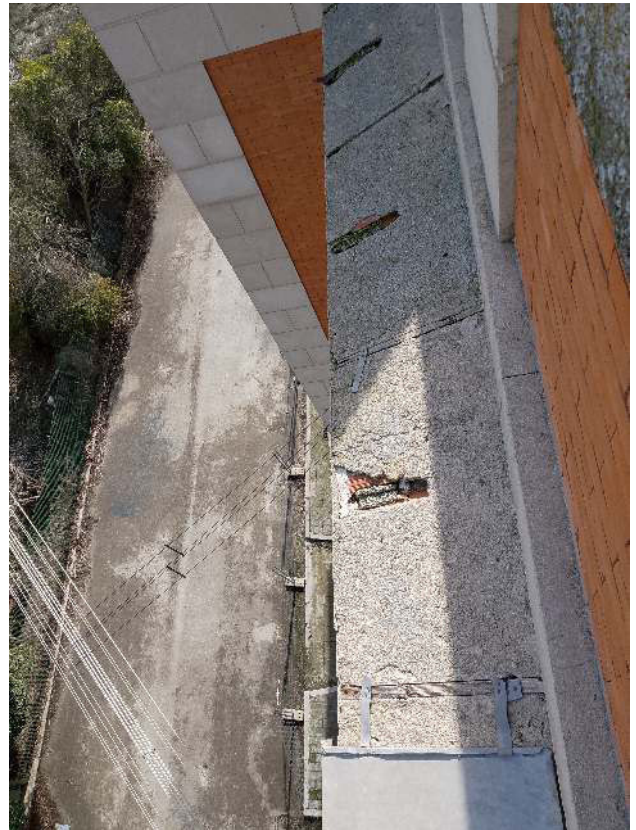
Se observa en varios puntos de las fachadas del edificio que se está produciendo el deterioro, con desprendimientos puntuales, de las diferentes cornisas, impostas y molduras ubicados en coronación del edificio, sobre planta de acceso y en recercado de huecos.

Observada la cornisa superior desde la azotea, se observa que la chapa de zinc que protegía la cara superior de la misma se ha perdido en muchos puntos. Esto provoca no solo el deterioro de la propia cornisa, sino la infiltración de humedad por el interior del elemento, la cual va progresivamente deteriorándolo, hasta llegar a que se produzca el desprendimiento de diferentes fragmentos de la misma.

- (Lesión nº1) Se debe proceder en primer lugar al saneado y reparación de todas las zonas deterioradas de las cornisas, molduras, impostas, etc. del edificio, así como a la reposición de todas las chapas vierteaguas de la cara superior de las mismas que se hayan desprendido, así como a la reparación de las existentes que se encuentren sueltas o deterioradas.

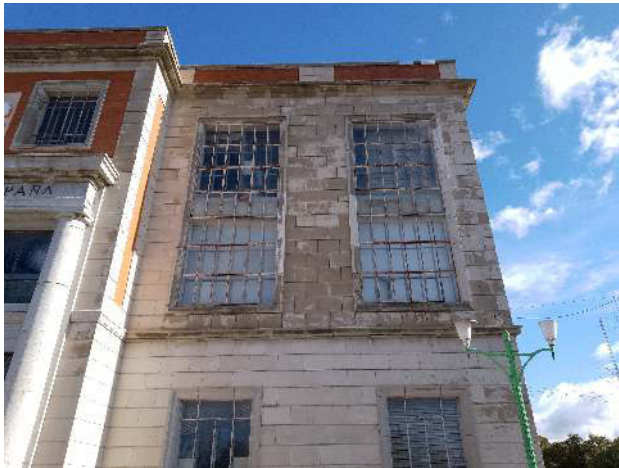
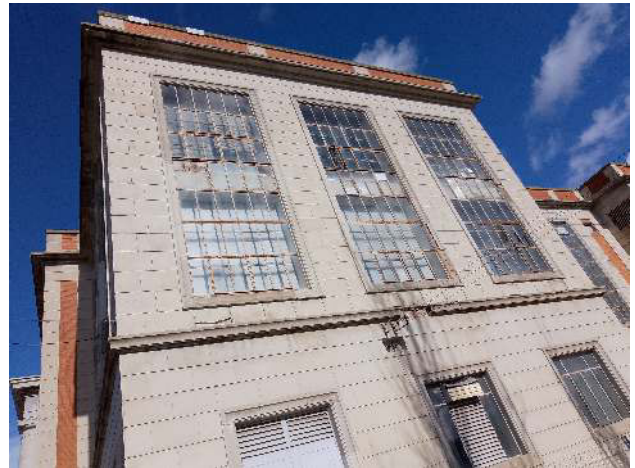
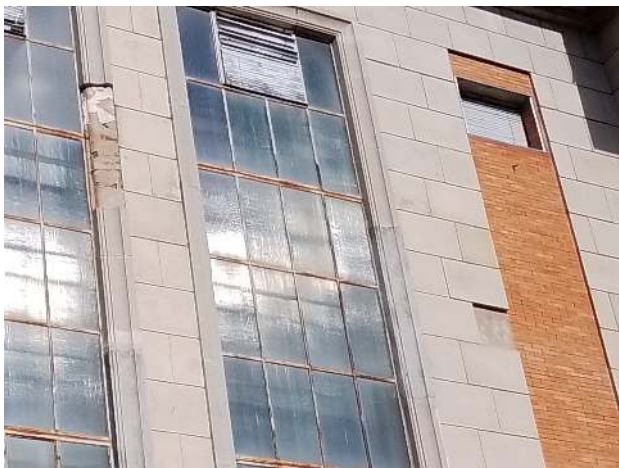
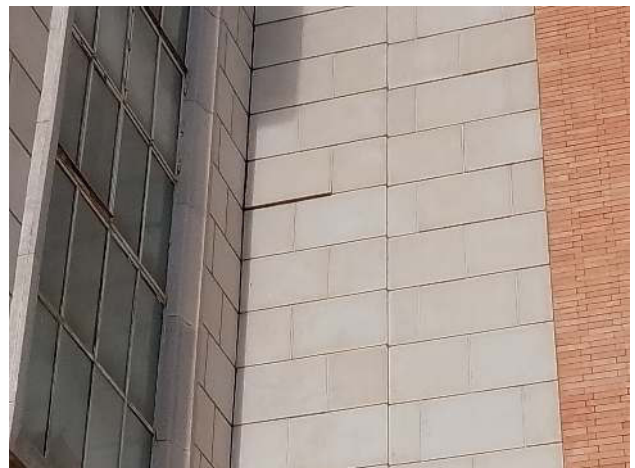
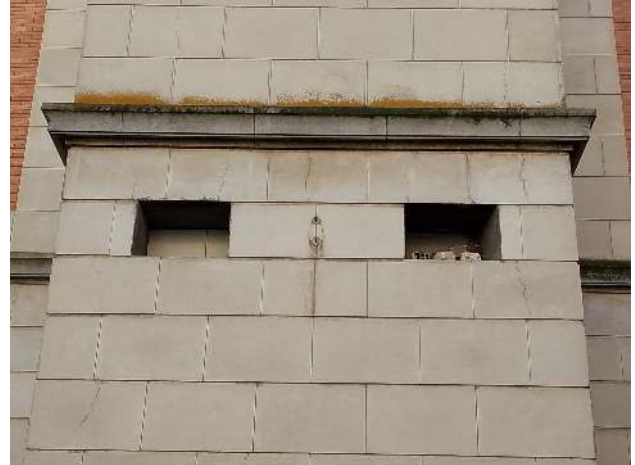
Lesión n.º 2. Desprendimientos y daños en aplacado de fachada

Se observa en algunos puntos de las fachadas la caída de piezas del aplacado de fachada. Estos desprendimientos se ven acompañados de la aparición de grietas / fisuras en varias piezas, las cuales pueden acabar progresando hasta provocar nuevas caídas de piezas de aplacado.

Se observa también que el aplacado presenta la acumulación de humedad en la superficie del mismo, especialmente en la fachada principal del edificio, debido a la absorción excesiva del agua de lluvia y la dificultad del mismo para eliminarla mediante evaporación.

Esto provoca la acumulación de humedad en el propio aplacado y en las capas interiores del cerramiento, especialmente en el mortero de agarre. La permanencia de la humedad puede acabar deteriorando este mortero, de forma que se pierda la capacidad adherente del mismo, provocando la caída del aplacado.

- (Lesión nº2) Se debe proceder a la reposición de todas las piezas de aplacado que se hayan desprendido así a la reparación o sustitución de las que se encuentren sueltas, desplazadas o deterioradas. Se deberá aplicar un tratamiento hidrofugante incoloro sobre la piedra a fin de evitar la excesiva absorción de humedad por la misma.

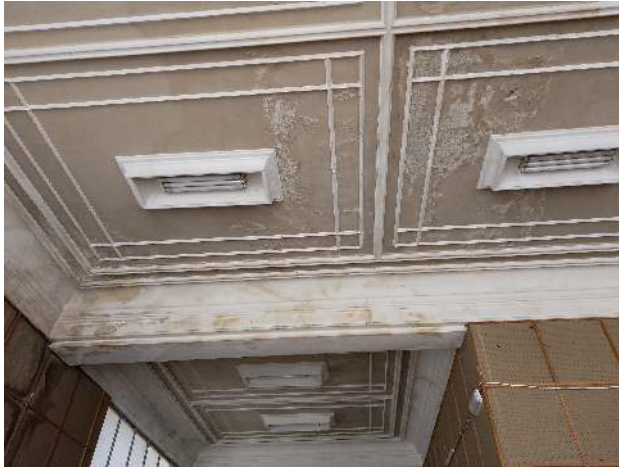
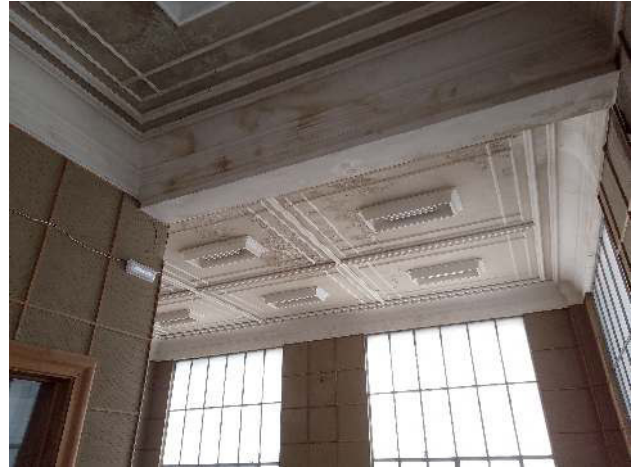
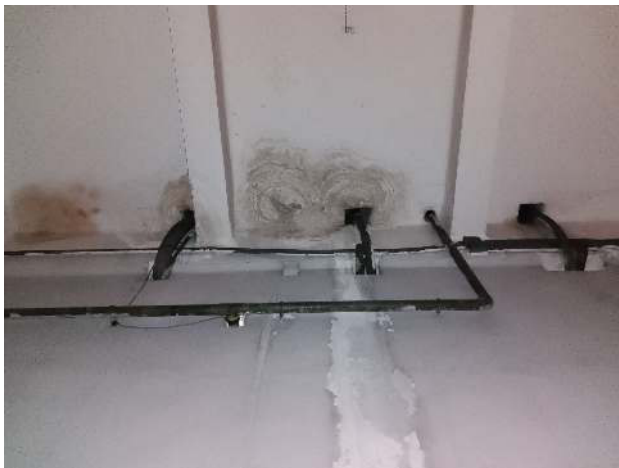
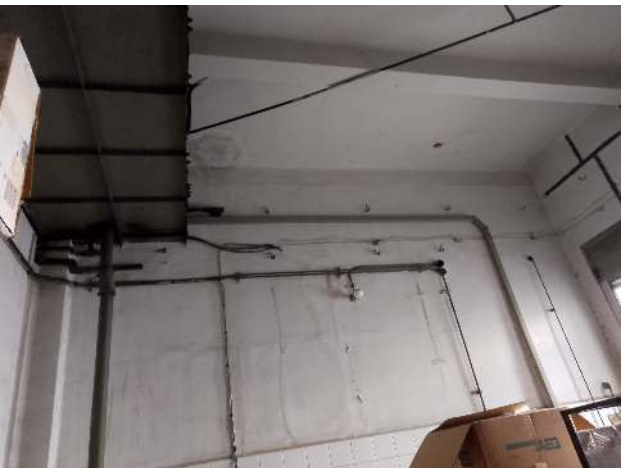
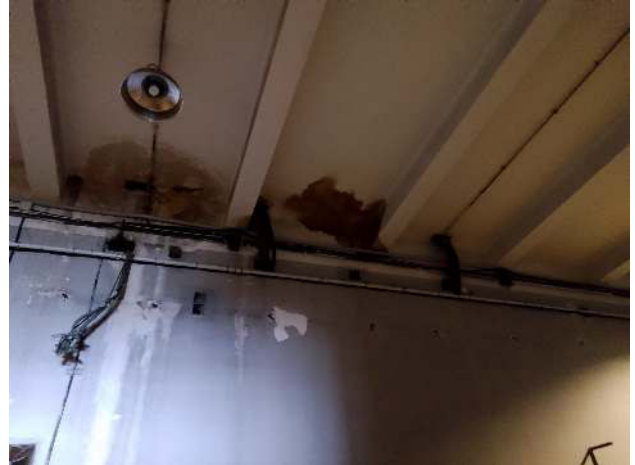
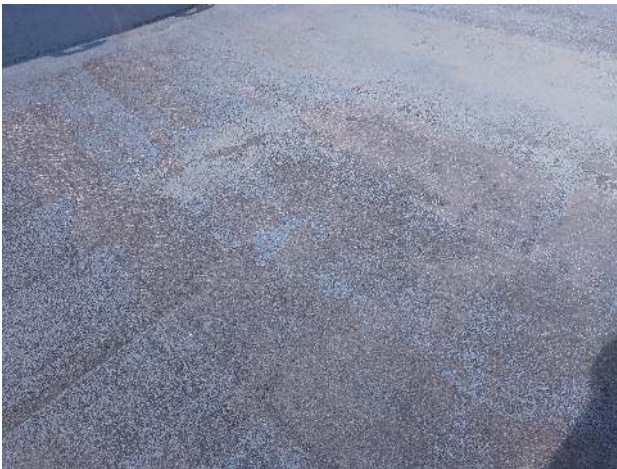
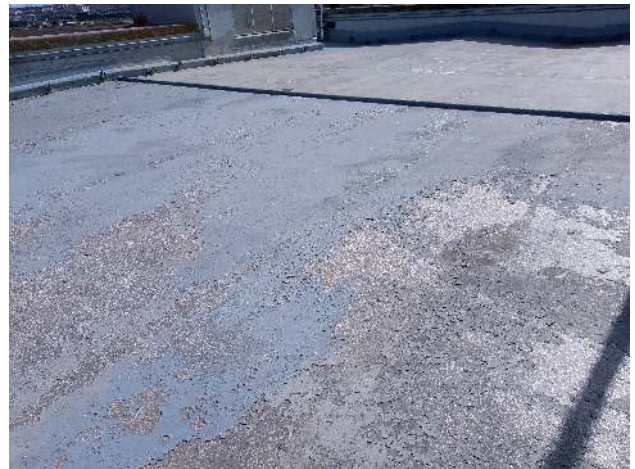
Lesión n.º 6. Filtraciones generalizadas desde cubierta. Deterioro de revestimiento impermeable de azotea. Desprendimiento de revestimientos interiores de techos.

Inspeccionada ésta, se observa que sobre la misma se ha aplicado un revestimiento impermeable continuo el cual se encuentra deteriorado en diversos puntos, habiendo desaparecido y dejando varios puntos de fácil entrada de agua.

Las continuas filtraciones están provocando desprendimientos puntuales de revestimientos interiores del techo.

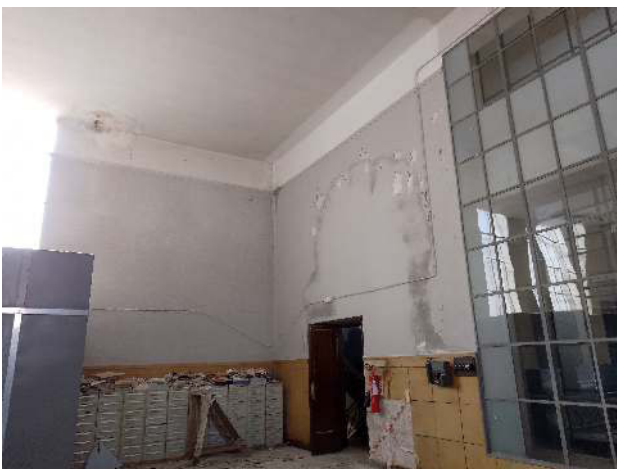
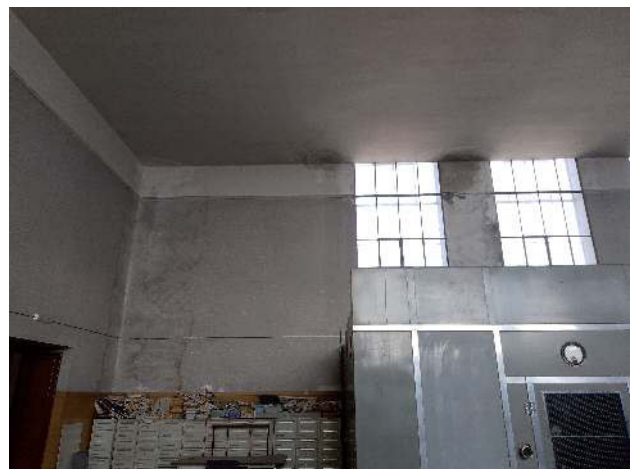
Lesión n.º 7. Rotura de conducciones hidráulicas que están provocando humedades

Se observan varias manchas en los paramentos verticales que parecen sintomáticas de roturas de conducciones de fontanería / saneamiento, especialmente de las bajantes de pluviales de la azotea.

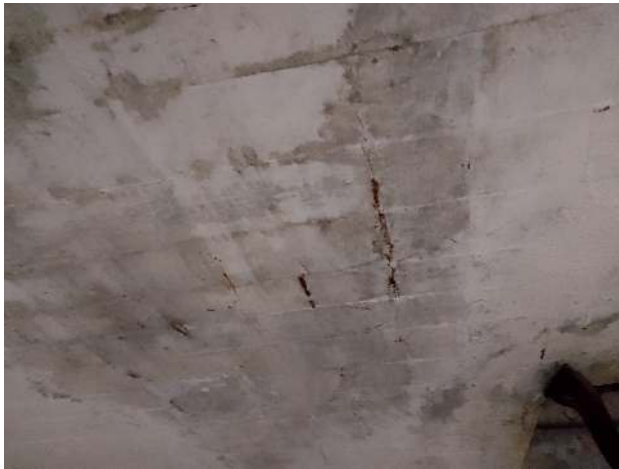
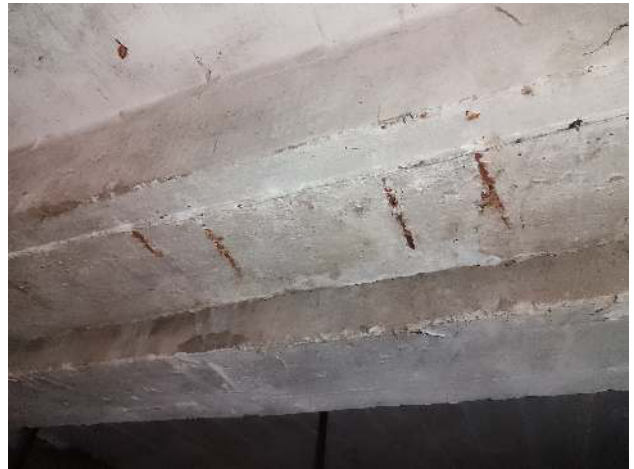
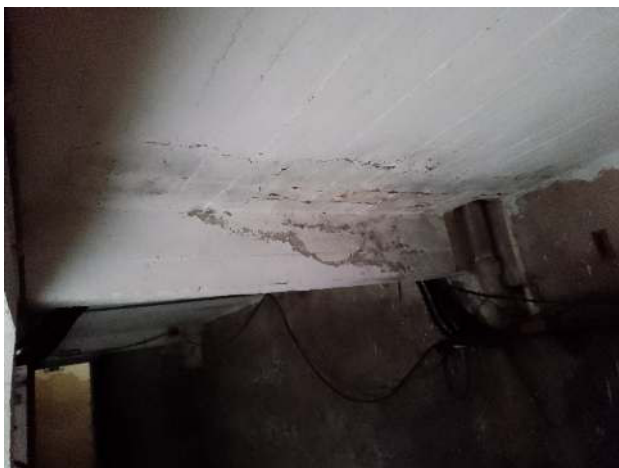
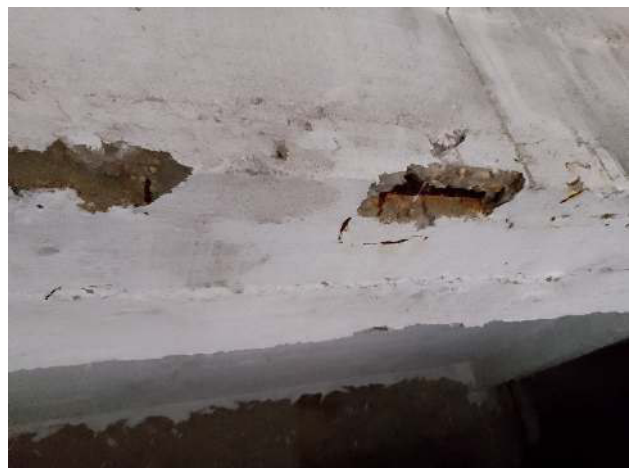
Este problema se debe a un escaso espesor de recubrimiento del hormigón sobre estas armaduras, por lo que puede que se trate de un problema de origen del edificio desde su construcción, o bien que el avance de la carbonatación del hormigón con el paso del tiempo sobrepase la posición de la armadura. La alteración del pH del hormigón debida a la carbonatación hace que éste pierda sus cualidades protectoras del acero, por lo que éste comienza un proceso de oxidación que le hace aumentar de volumen provocando la fragmentación y desprendimiento del hormigón, hasta dejar la armadura a la vista.

En cualquier caso, ésto puede acabar provocando la pérdida de capacidad resistente de los elementos estructurales afectados.

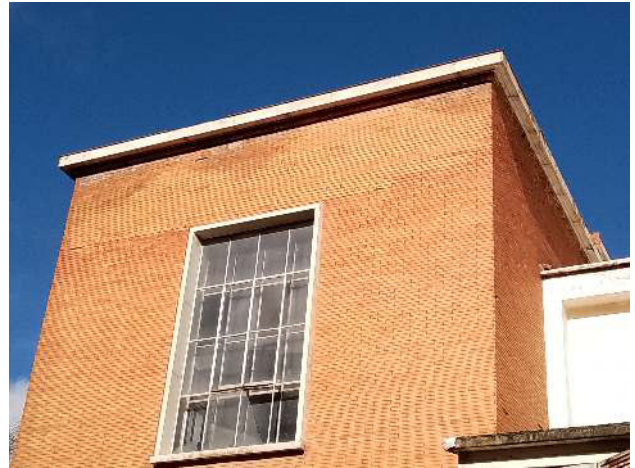
Lesión n.º 9. Desprendimiento de ladrillos en fachada

Se observa en los paños de ladrillo visto de las fachadas laterales del edificio que se han producido desprendimientos puntuales de ladrillo. Estos desprendimientos se producen por la erosión de las capas más superficiales de los ladrillos por efecto de los agentes climáticos y el natural envejecimiento del material, así como del mortero de las juntas, de forma que se acaba perdiendo la adherencia de los ladrillos, provocando el desprendimiento de los mismos.

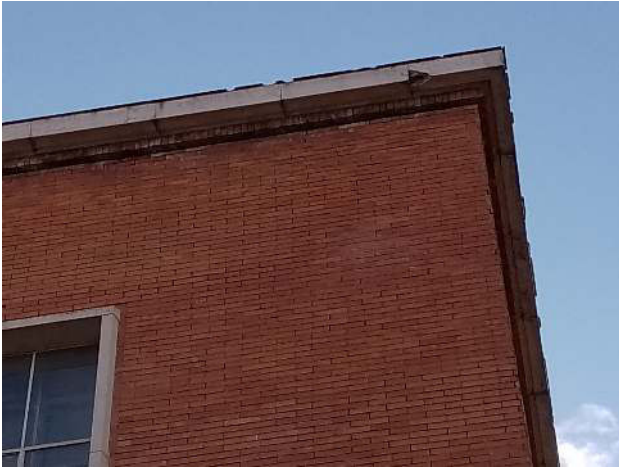
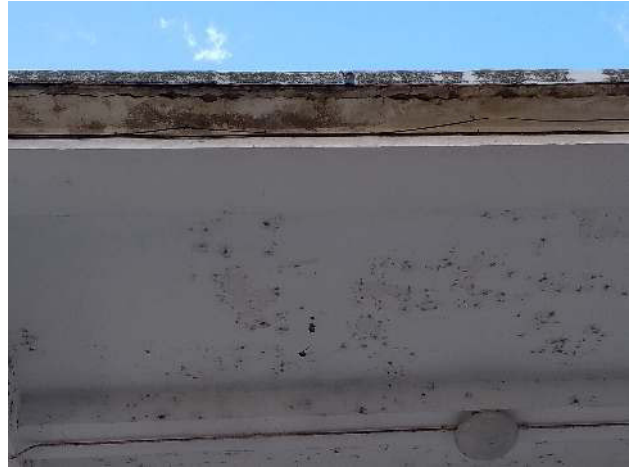
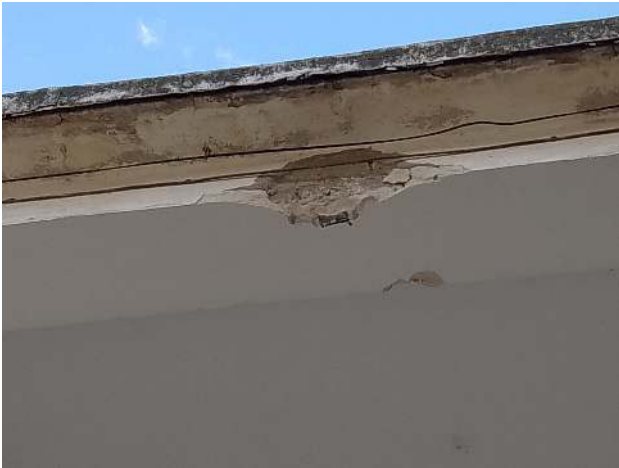
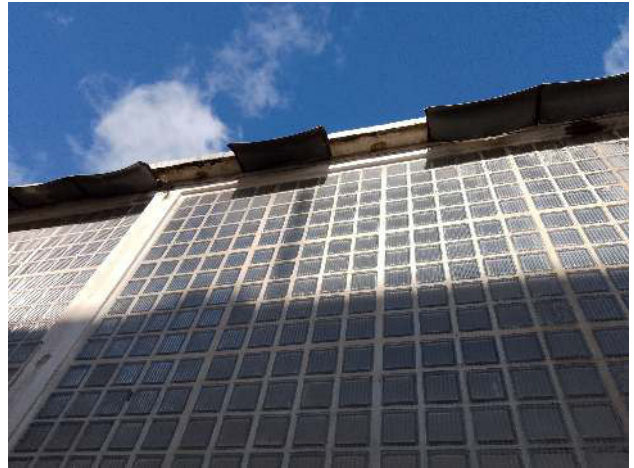
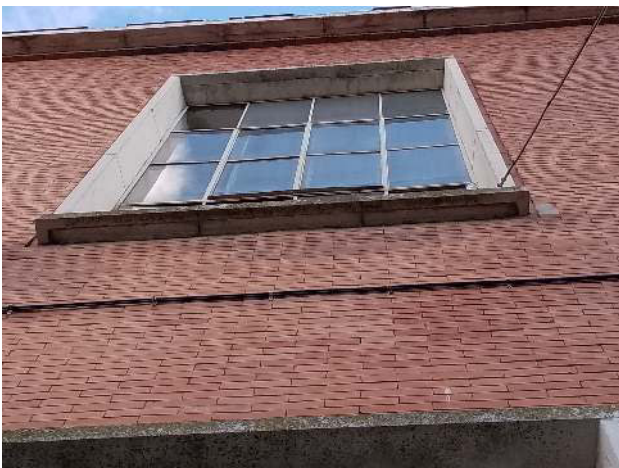
Lesión n.º 10. Desprendimientos y deterioro de cornisa

Se observa que las cornisas que coronan la fachada del edificio, tanto en el cuerpo delantero de ladrillo visto como en la nave principal, se encuentran deterioradas, presentando desprendimientos puntuales de la propia cornisa y de los revestimientos cercanos, así como, en el caso del cuerpo delantero de ladrillo, el deterioro de las piezas de vierteaguas que la coronan en su cara superior.

Todas estas lesiones se deben a la acción combinada de los agentes climáticos y al natural envejecimiento del material, junto con la falta de actuaciones de mantenimiento de estos elementos.

- (Lesión nº10) Se debe proceder al saneado de todas las cornisas del edificio, mediante picado y reposición de todos los revestimientos agrietados, sueltos, deteriorados, etc.

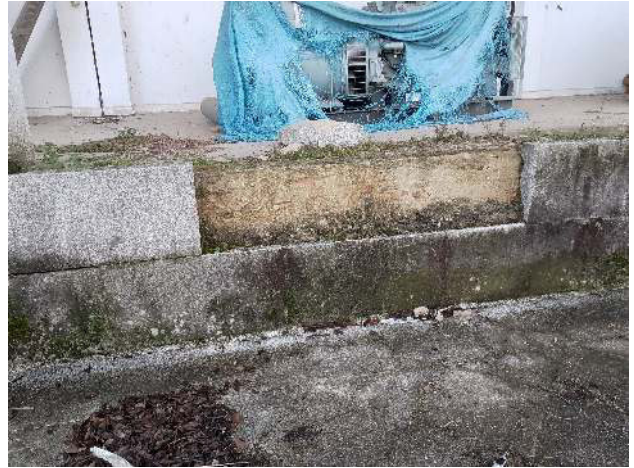
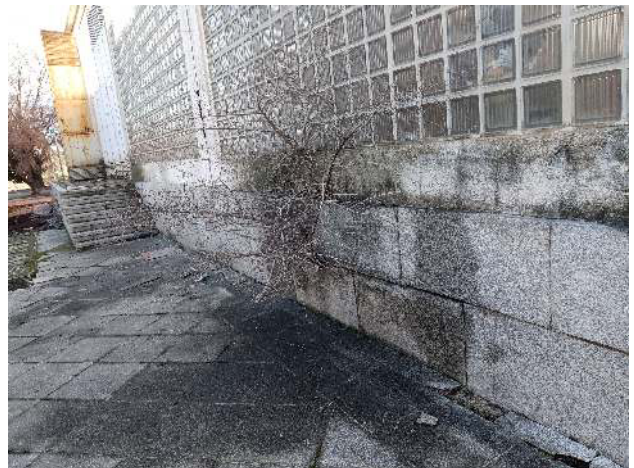
Lesión n.º 11. Desprendimientos y deterioro de aplacado en fachadas laterales

Ambas fachadas laterales en el ámbito de la nave presentan un zócalo revestido con un aplacado pétreo el cual presenta varias piezas que se han desprendido, así como abundante acumulación de humedad, y crecimiento descontrolado de musgo y vegetación.

Este proceso se debe a la excesiva acumulación de humedad causada por la orientación norte de una de las fachadas y el sombreado que provoca el edificio Marconi sobre la nave en la otra. La excesiva humedad provoca el crecimiento descontrolado de vegetación y musgo, así como el deterioro de los aplacados y el material de adherencia de los mismos, provocando finalmente el desprendimiento de las piezas.

En la fachada lateral sur, se observa que esta lesión va acompañada de la rotura de algunas piezas de pavés en las zonas próximas a los aplacados deteriorados.

- (Lesión nº11) Se debe proceder a la reposición de todas las piezas de aplacado pétreo desprendidas o deterioradas, así como a la retirada y limpieza de todas las superficies afectadas por el crecimiento de vegetación. Se recomienda aplicar sobre la superficie de la piedra un tratamiento hidrofugante incoloro.

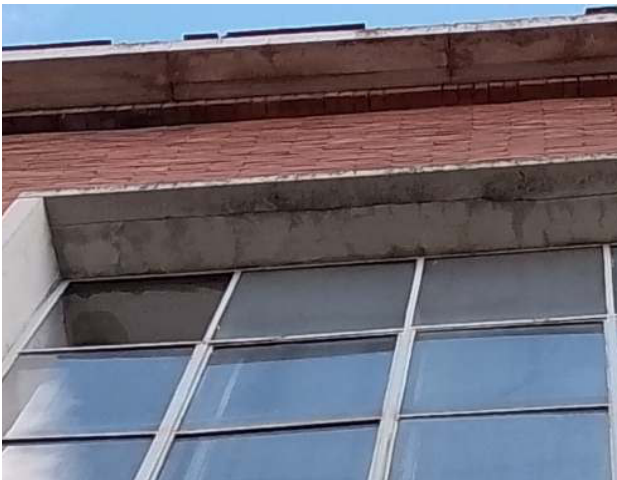
Lesión n.º 12. Deterioro de dintel de ventanas

El dintel de las ventanas se encuentra deteriorado especialmente en la fachada principal del edificio. Este deterioro se traduce en la formación de grietas longitudinales a lo largo de los mismos que, de seguir progresando, puede acabar provocando la caída de fragmentos de este dintel.

Estas grietas se forman como consecuencia de la filtración de humedad a través de la junta entre la cara superior del dintel y la fachada de ladrillo. Esta humedad acaba traspasando el elemento hasta hacer su aparición por la cara inferior, provocando el deterioro y pérdida de resistencia del material, formándose así las grietas que se pueden observar.

- (Lesión nº12) Se debe proceder a la reparación o sustitución de todos los dinteles de las ventanas que se encuentren agrietados, así como al sellado de la junta superior entre dintel y fábrica de ladrillo. Se aplicará un tratamiento hidrofugante incoloro sobre la cara superior del mismo, o bien se dispondrá una chapa de protección a modo de vierteaguas.

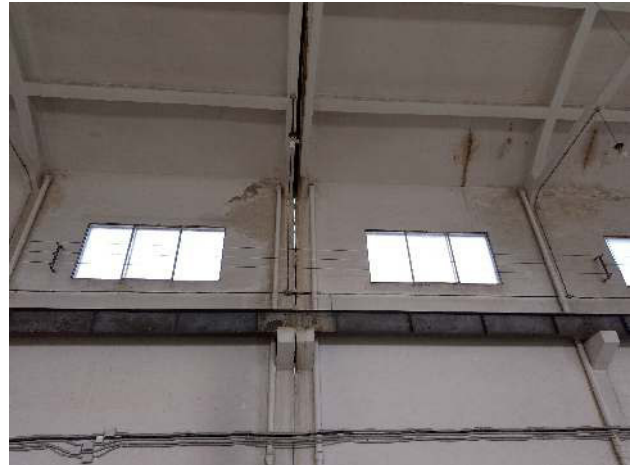
Lesión n.º 13. Junta de dilatación completamente abierta

La junta de dilatación de la nave principal del edificio, que se puede observar en ambas fachadas laterales, se encuentra completamente abierta, sin ningún tipo de material de sellado, de forma que se observa la luz a través de la misma y que tanto la lluvia como el viento la pueden traspasar sin dificultad.

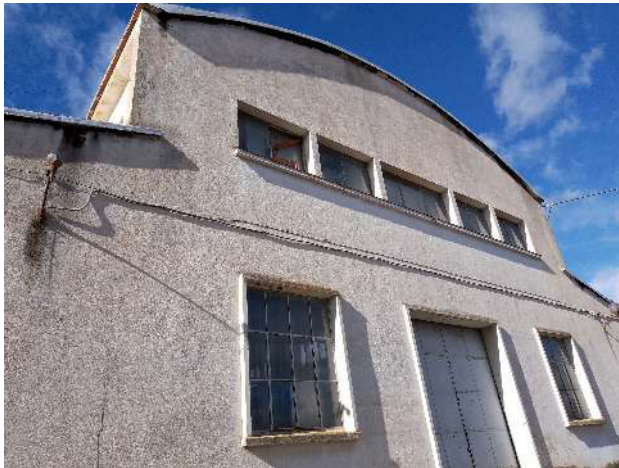
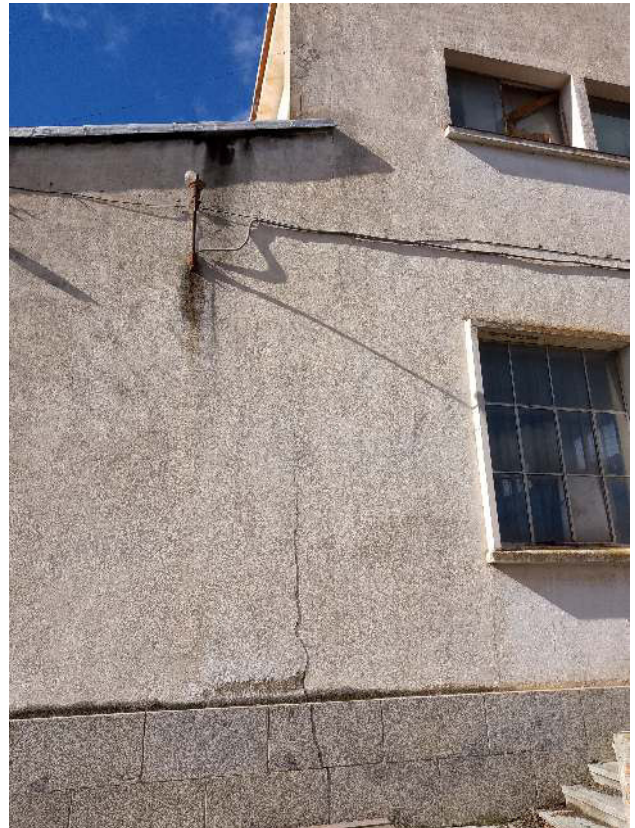
Lesión n.º 14. Grietas verticales en fachada trasera

En la fachada trasera del edificio se observa que se han formado unas grietas verticales en los puntos de encuentro de los pabellones laterales (de menor altura) con el pabellón central. Estas grietas arrancan en el zócalo de la fachada, afectando incluso al aplacado de piedra, y van progresando hacia la parte superior perdiendo espesor hasta que desaparecen completamente.

Estas grietas son sintomáticas de haberse producido un asiento diferencia entre los pabellones laterales y el pabellón central probablemente provocado por la diferencia de carga entre ambas zonas.

Lo más probable es que en la actualidad este movimiento de asiento se encuentre estabilizado, ya que no se observan mayores daños relacionados con este fenómeno, por lo que podrá procederse a la reparación directa de las grietas.

- (Lesión nº14) Se debe proceder a la reparación de las grietas mediante picado del revestimiento exterior hasta dejar la fábrica al descubierto, colocación de grapas que cosan ambos lados de la grieta, sellado de la misma con mortero sin retracción, y reposición final del revestimiento.

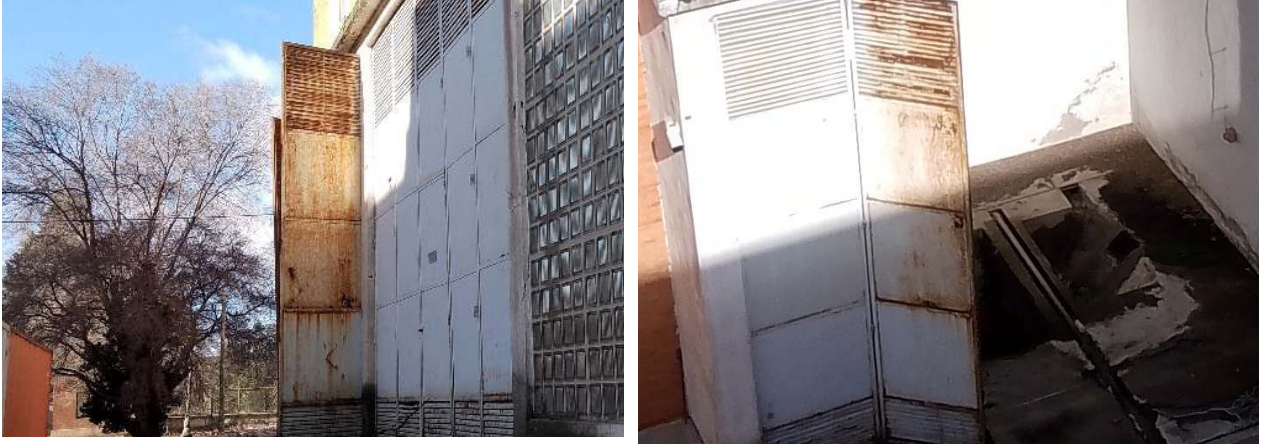
Lesión n.º 15. Oxidación puertas metálicas exteriores

Se observa que las puertas metálicas exteriores ubicada en la fachada lateral sur del edificio presentan un avanzado estado de oxidación, causado por la prolongada exposición a la intemperie sin el tratamiento protector adecuado frente a la oxidación.

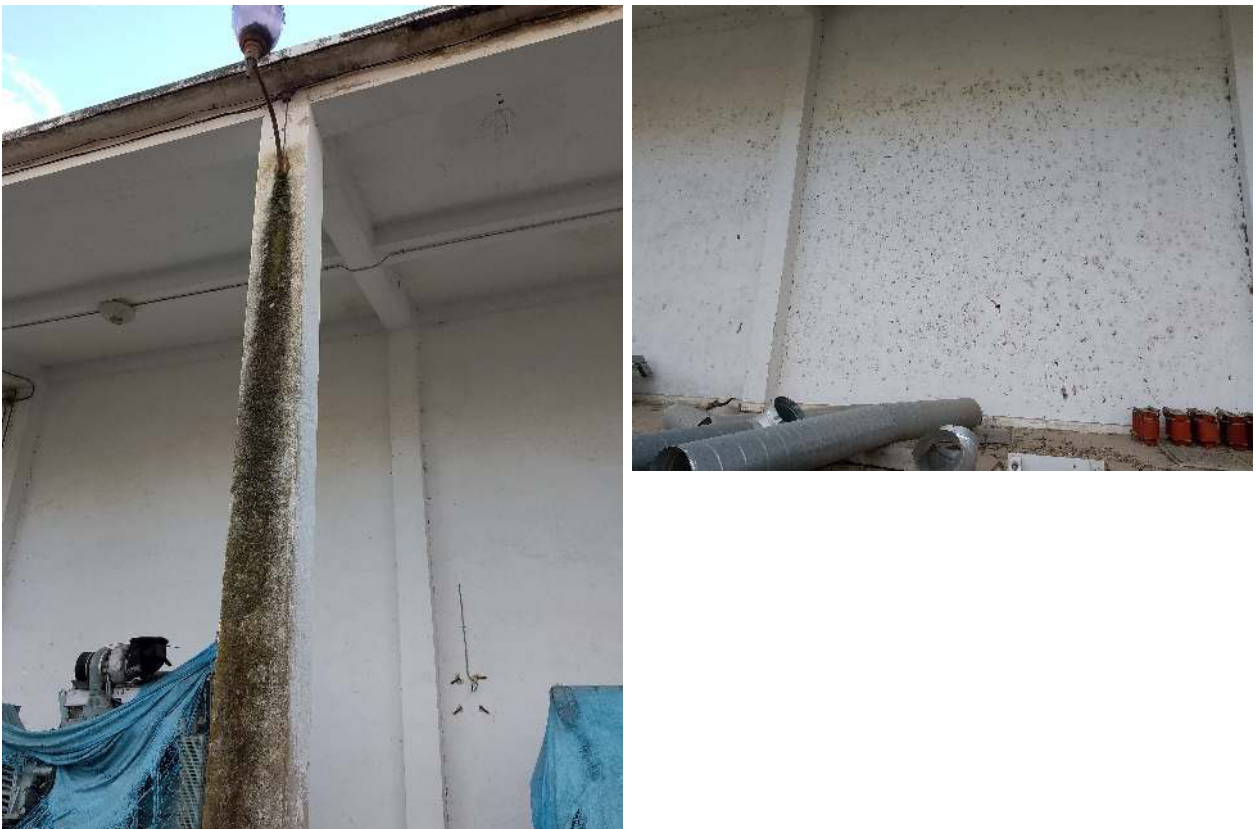
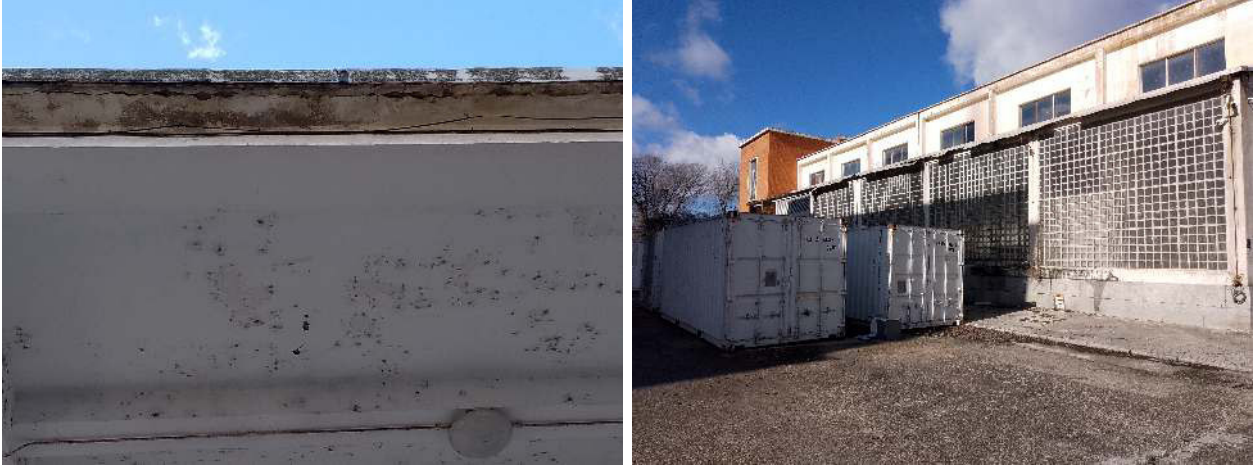
Lesión n.º 16. Deterioro de enfoscados

Se observa que los enfoscados de las fachadas laterales, especialmente en la fachada norte por recibir menor soleamiento, se encuentran muy deteriorados, presentando escorrentía de agua por numerosos puntos, agrietamientos o desprendimientos puntuales, formación de moho y crecimiento de musgo.

- (Lesión nº16) Se debe proceder a la limpieza de mohos, y a la reparación de todos los enfoscados deteriorados.

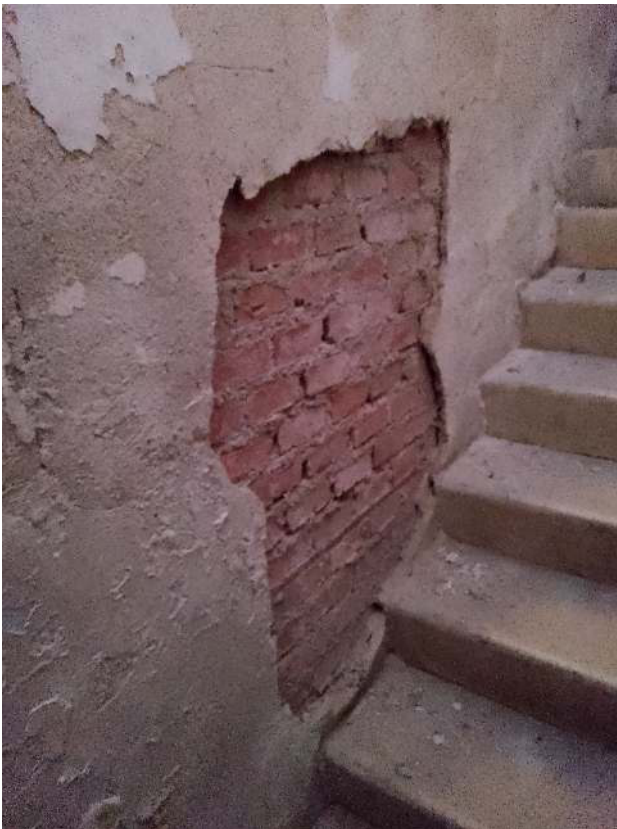
Lesión n.º 17. Humedad en muro que delimita el lateral de la escalera de bajada al sótano

Se observa la presencia de abundante humedad en el muro ubicado en el lateral de la escalera que baja al sótano. Este muro se encuentra en contacto con el terreno, y dado que no debe tener ningún tratamiento de impermeabilización, el agua se pueda filtrar a través del mismo hasta llegar al interior del edificio, deteriorando el enfoscado de revestimiento, llegando a provocar la pérdida de adherencia y desprendimientos puntuales del mismo.

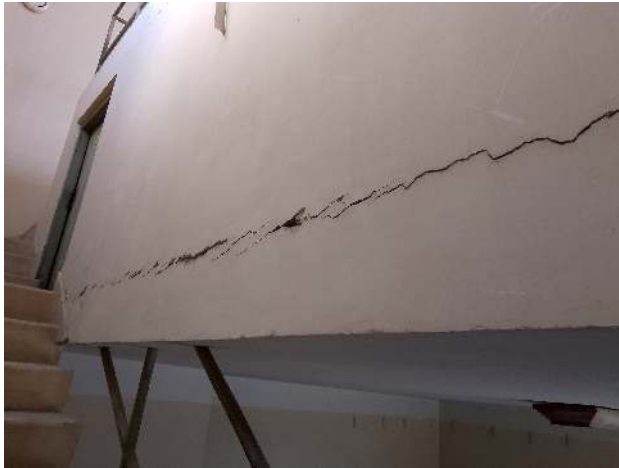
Lesión n.º 18. Grieta horizontal en lateral de escalera de subida a planta primera

Se observa la formación de una grieta de directriz horizontal en el lateral de la escalera que sube a la planta superior. Esta grieta se forma en el encuentro del forjado con el tabique delimitador de la entreplanta existente en este punto. La grieta se debería a haberse producido un movimiento diferencia entre el forjado y dicho muro, que crearía un esfuerzo cortante que la fábrica de ladrillo y el revestimiento no pueden resistir, formándose así la grieta que vemos.

- (Lesión nº18) Se debe proceder a la reparación de la grieta mediante picado y reposición del revestimiento, colocando en el cambio de material una malla de fibra de vidrio. Si en el picado se encontraran piezas de ladrillo fracturadas, se procederá a la sustitución de las mismas.

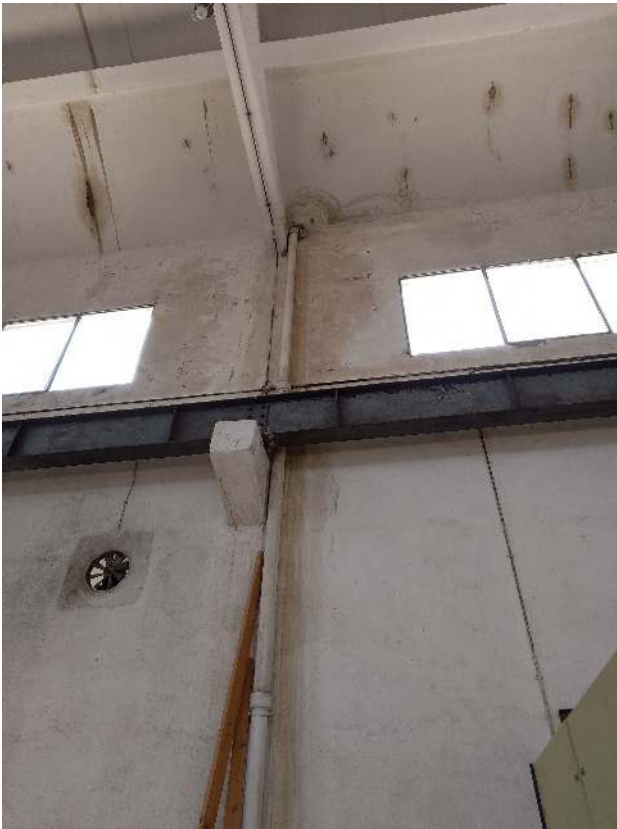
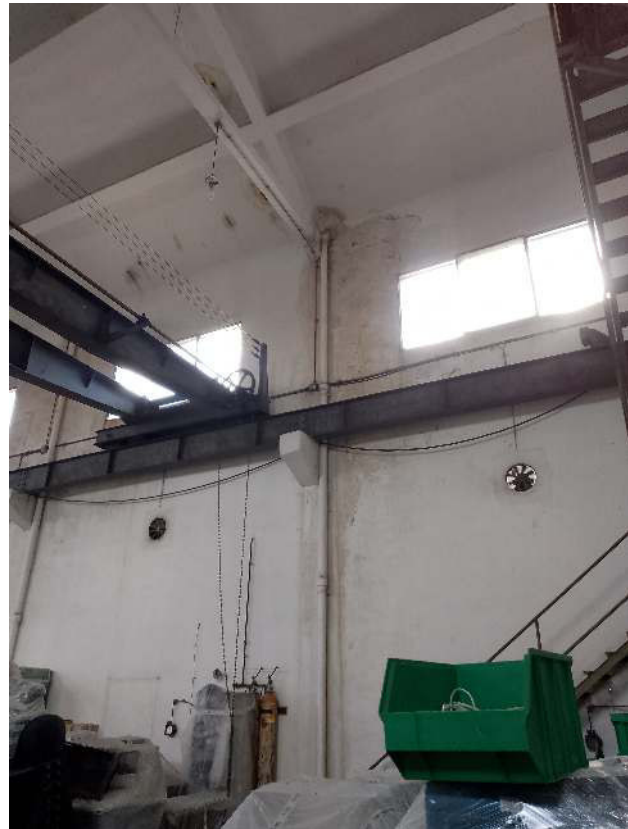
Lesión n.º 20. Filtraciones causadas por mal estado de bajantes de pluviales

Se observan varias manchas en los paramentos verticales que parecen sintomáticas de filtraciones provocadas por el mal estado de las bajantes de pluviales del edificio, o por deterioro de la embocadura de las mismas con los sumideros de cubierta.

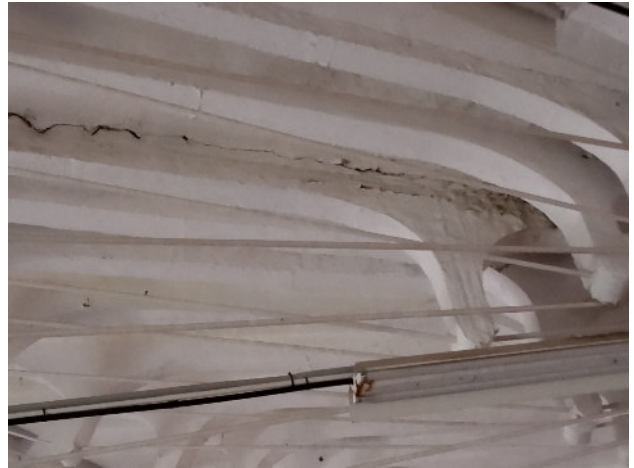
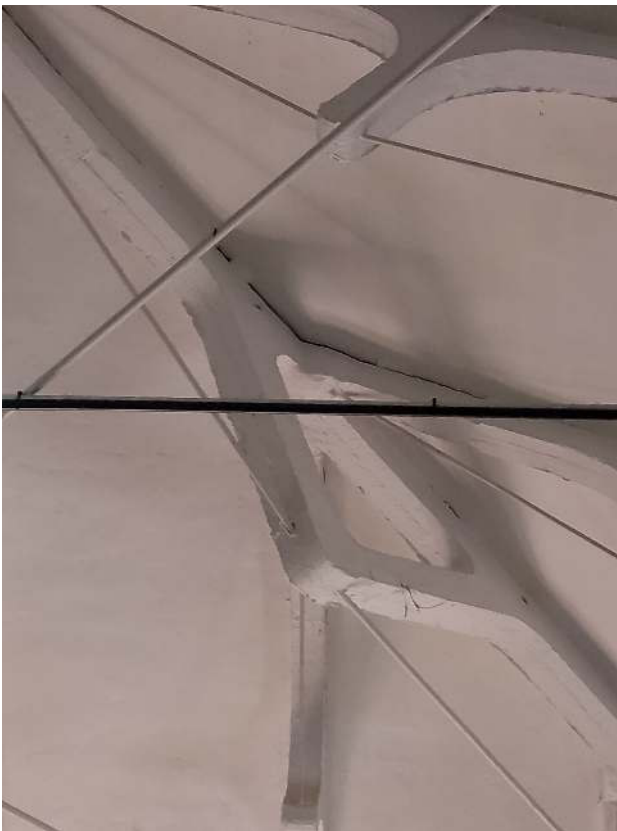
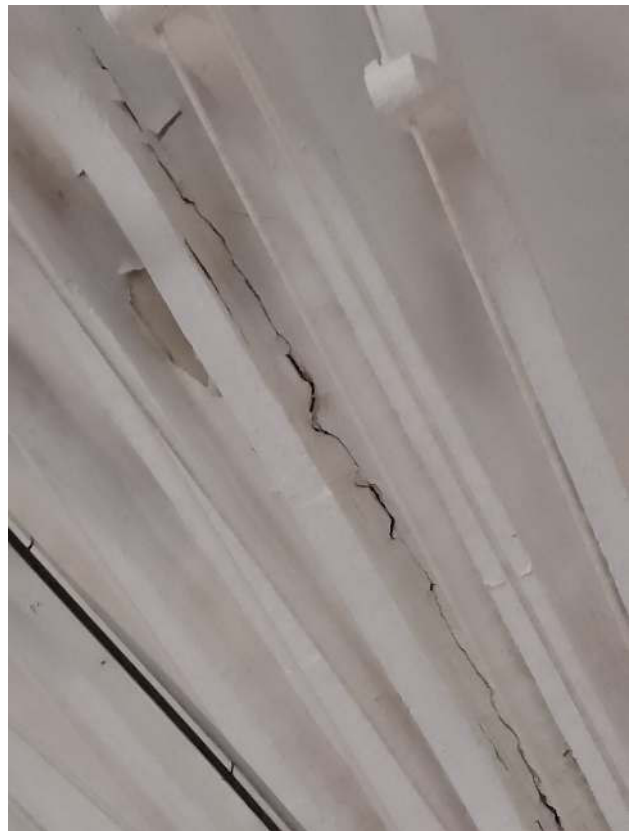
Lesión n.º 21. Grietas en cerchas de hormigón

Se observa que las cerchas de hormigón que forman la estructura de cubierta en uno de los ángulos a 90º de los que forman la planta del edificio presentan formación de grietas de directriz horizontal a lo largo de una de sus caras laterales. Estas grietas pueden ser debidas a la degradación del hormigón

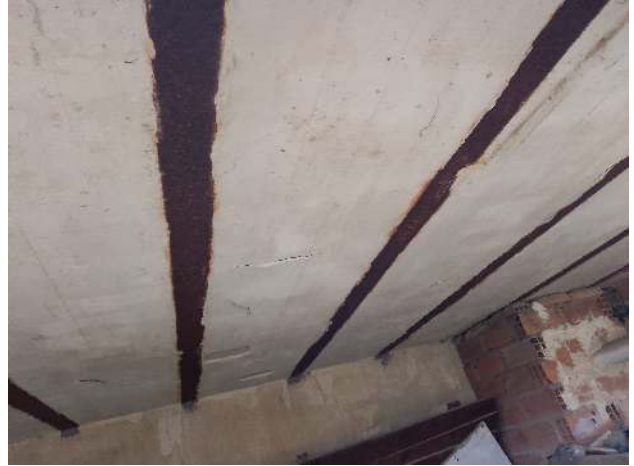
Lesión n.º 22. Oxidación – corrosión en estructura metálica de cuerpo de baños

Se observa que el cuerpo constructivo secundario en el que se ubican los baños presenta una estructura de vigas, viguetas y pilares metálicos con síntomas de oxidación que, en el caso de la estructura del suelo, ha iniciado un proceso de corrosión que puede llevar a la pérdida de sección de los perfiles y, con ello, a la pérdida de capacidad resistente de la estructura.

Este proceso se debe a la prolongada exposición a la intemperie o a la humedad de los baños sin el adecuado tratamiento protector frente a la oxidación.

- (Lesión nº22) Se debe proceder a la limpieza de las vigas, viguetas y pilares afectados por oxidación-corrosión de todo resto de suciedad, óxido y pinturas antiguas, para posteriormente proceder a la aplicación de imprimación antioxidación y pintura al esmalte sobre los mismos. Si se detectara que se ha producido pérdida de sección en los elementos, deberá estudiarse la necesidad de realizar un refuerzo de los mismos.

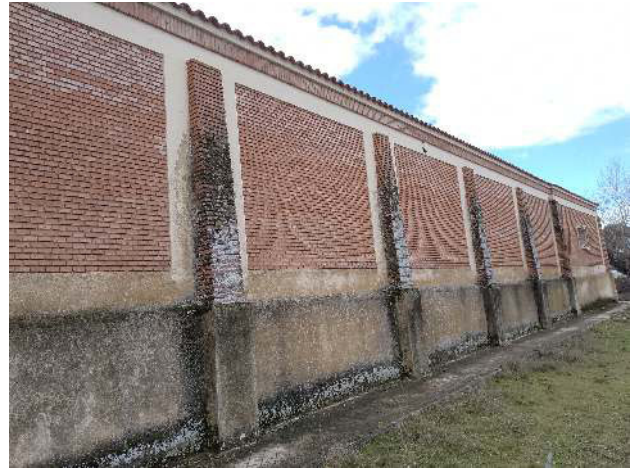
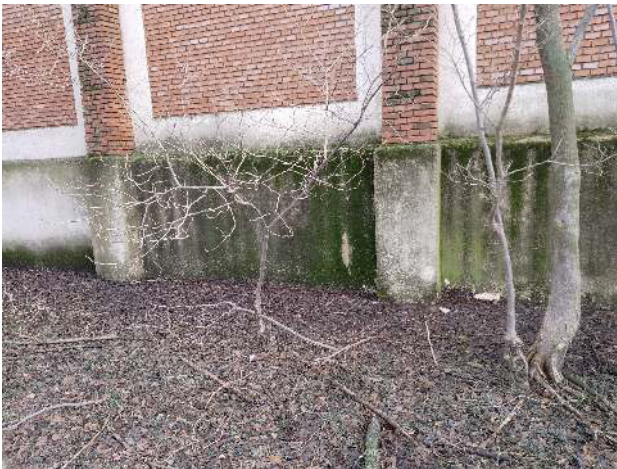
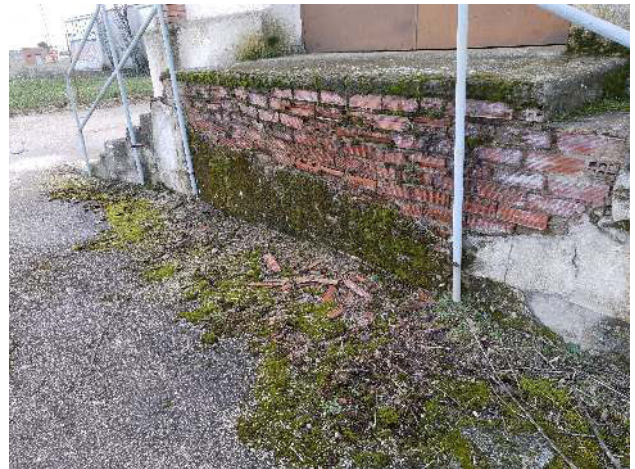
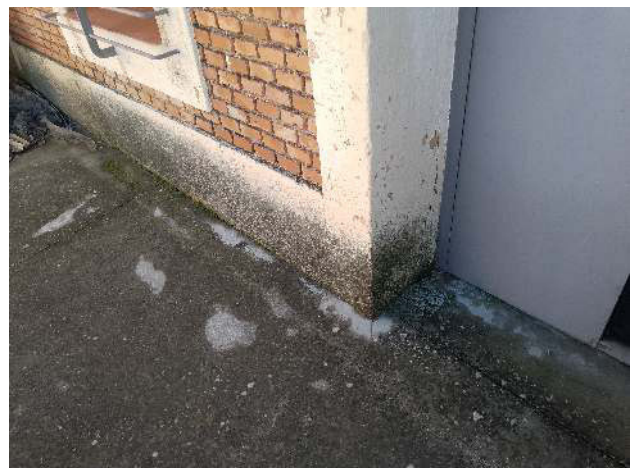
Lesión nº 23. Crecimiento descontrolado de vegetación

Se observa en prácticamente todas las fachadas del edificio la aparición de vegetación y moho, provocadas por la excesiva acumulación de humedad en estas zonas y la falta de operaciones limpieza y mantenimiento de las fachadas. Esta vegetación puede acabar degradando tanto los revestimientos como la propia fábrica de ladrillo visto.

- (Lesión nº23) Debe procederse a la retirada de todo resto de vegetación adherida a los elementos constructivos, y posteriormente proceder a la reparación de los mismos en el caso de que se encontrara que estuvieran degradados.

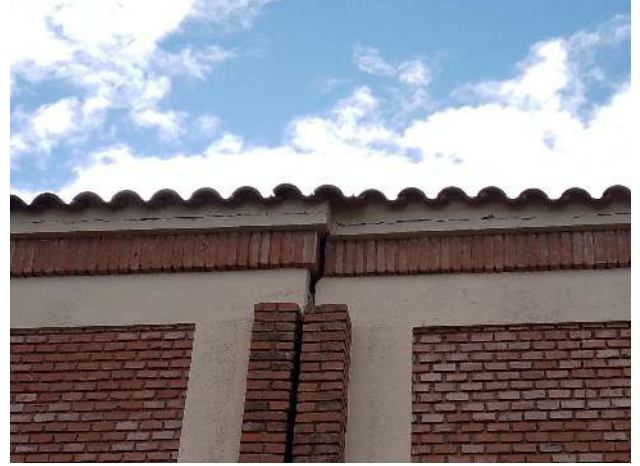
Lesión n.º 24. Agrietamiento en cornisa, en fachada trasera

Se observa en la cornisa, en la zona ubicada en la fachada trasera, la formación de una grieta de directriz longitudinal.

- (Lesión nº24) Debe procederse a la reparación de la cornisa, mediante picado y reposición de los revestimientos de la misma afectados por agrietamientos.
