A.T. PARA LA REDACCIÓN DE PROYECTOS, DIRECCIÓN FACULTATIVA Y COORDINACIÓN DE SEGURIDAD Y SALUD EN EL CENTRO EMISOR DE ARGANDA

PLIEGO DE CONDICIONES TÉCNICAS

ANEXO I. INFORME COMPLEMENTARIO A INSPECCIÓN TÉCNICA DE EDIFICIOS

INFORME COMPLEMENTARIO A INSPECCION TECNICA DE EDIFICIOS
DISEMINADO CARRETERA DE CHINCHÓN, 345. 28500 ARGANDA DEL REY (MADRID)

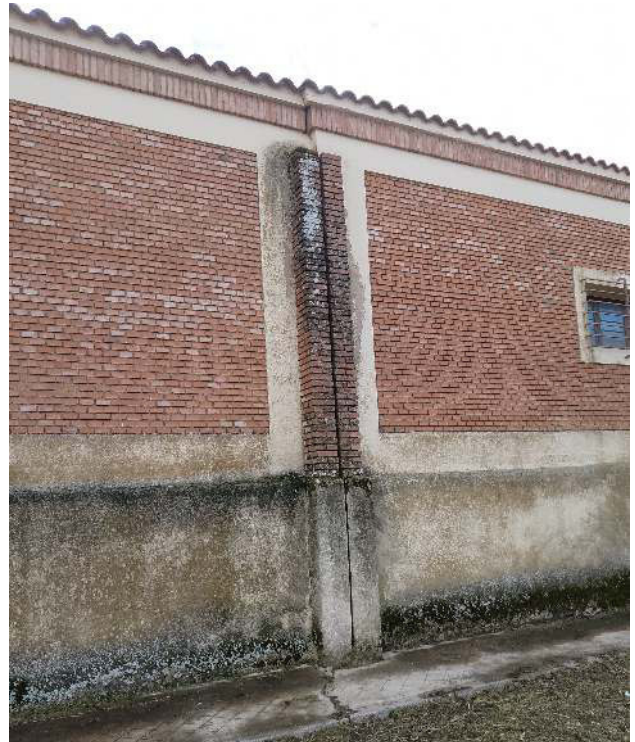
Lesión n.º 25. Juntas de dilatación abiertas

Se observa que las juntas de dilatación de la fachada trasera se encuentran completamente abiertas, sin ningún tipo de material de sellado, constituyendo puntos por dónde la humedad puede penetrar fácilmente al interior del edificio.

En una de ellas se observa, además, que la falta de vierteaguas de coronación en la cara superior de la pilastra está provocando la acumulación excesiva de agua y su escurrimiento por la fachada, degradando tanto la fábrica de ladrillo como los enfoscados en esta zona.

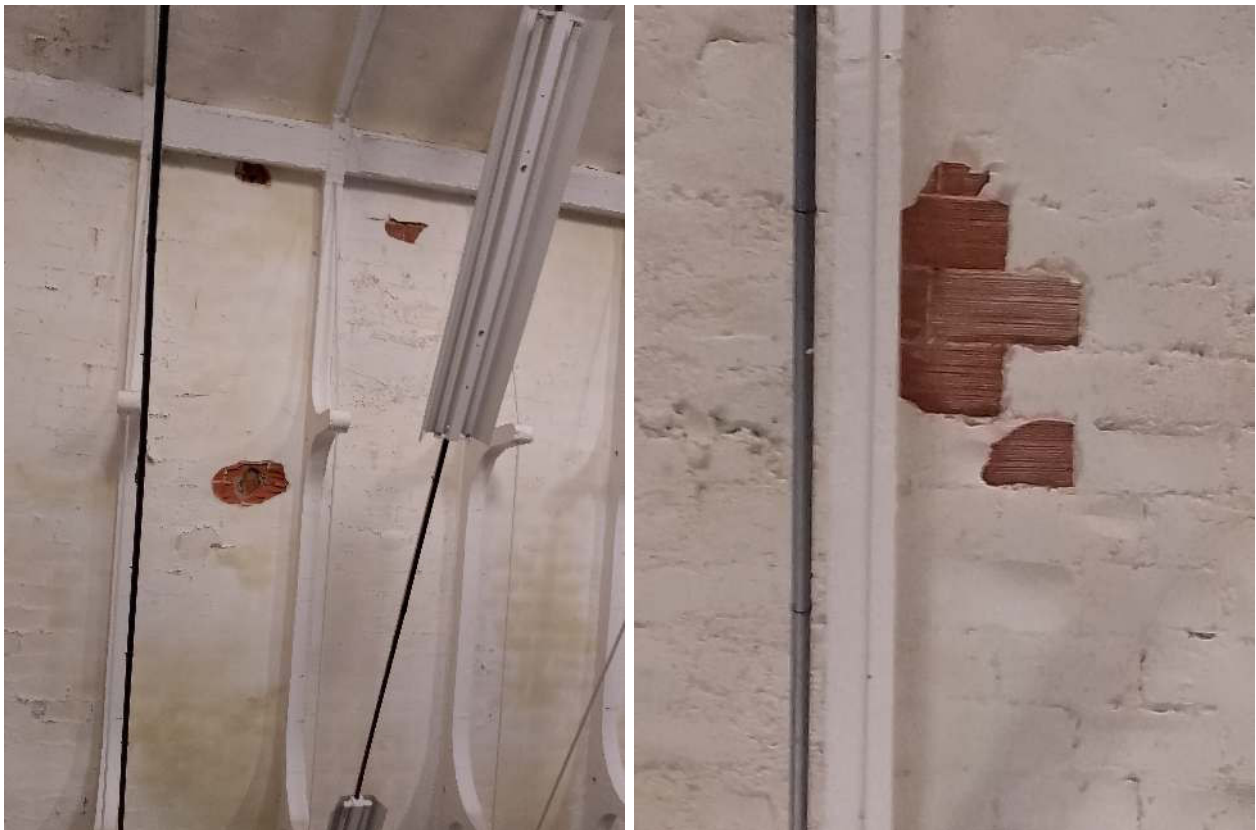
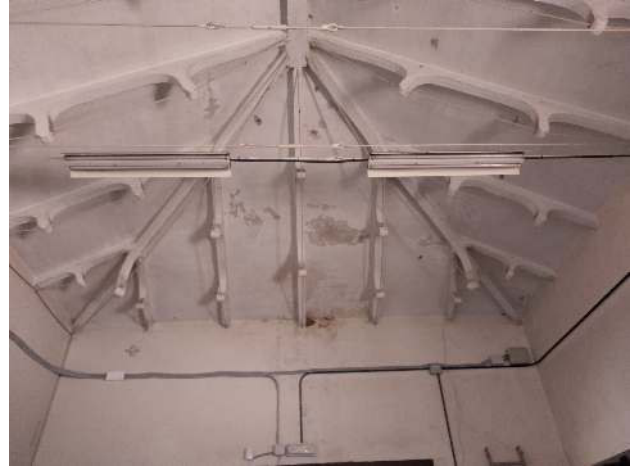
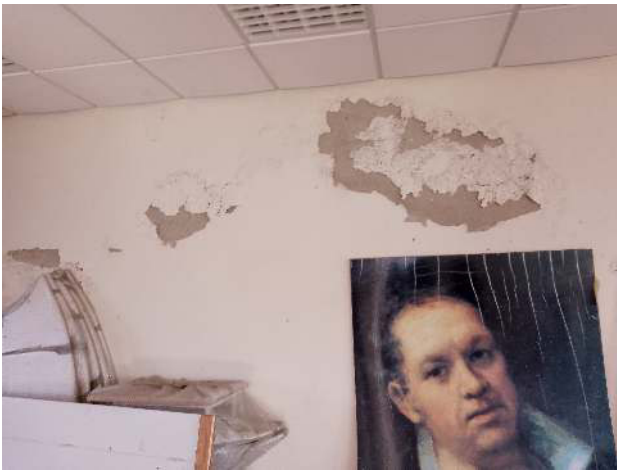
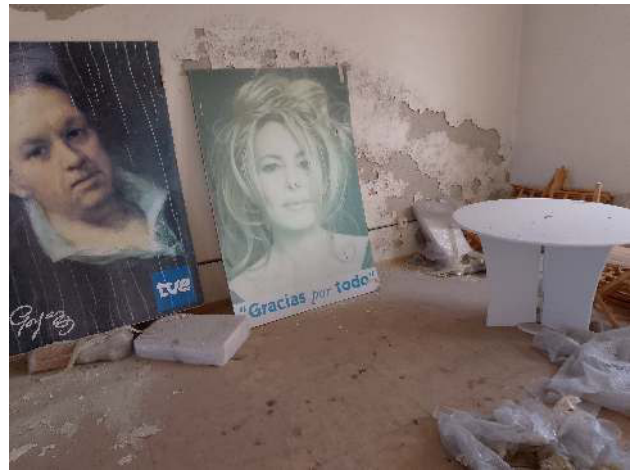
Lesión nº 26. Manchas de humedad en techos interiores

Se observa la presencia en el interior del edificio de numerosas manchas de humedad en los techos, aunque se ignora si estas filtraciones permanecen activas, ya que el tejado aparentemente se encuentra en buen estado y con aspecto de haber sido reformado. En cualquier caso, los revestimientos interiores en estos puntos se encuentran degradados, tanto por la propia presencia de las manchas de humedad como por algunos desprendimientos puntuales que se han producido, por lo que se debe proceder a la reparación de los mismos, así como del tablero de cubierta en aquellos puntos en los que se encuentre deteriorado.

Esto mismo puede aplicarse en el muro del cuerpo de oficinas de dos plantas que linda con el cuerpo de la nave principal del edificio, de solo una planta. En este paramento se observan en este punto manchas de humedad en el encuentro entre muro y cubierta, las cuales se ignora si siguen activas, debiéndose realizar las reparaciones oportunas en caso de que así sea, para posteriormente proceder a reparar los revestimientos afectados.

- (Lesión nº26) Se debe proceder al saneado del tablero de cubierta en aquellos puntos en que se observe que se encuentra deteriorado por efecto de la humedad, y a la reparación de todos los revestimientos interiores afectados por las filtraciones.
- (Lesión nº27) Se debe proceder a la reparación de la obstrucción existente en el sumidero o red de saneamiento enterrado que está impidiendo la correcta evacuación del agua de lluvia.

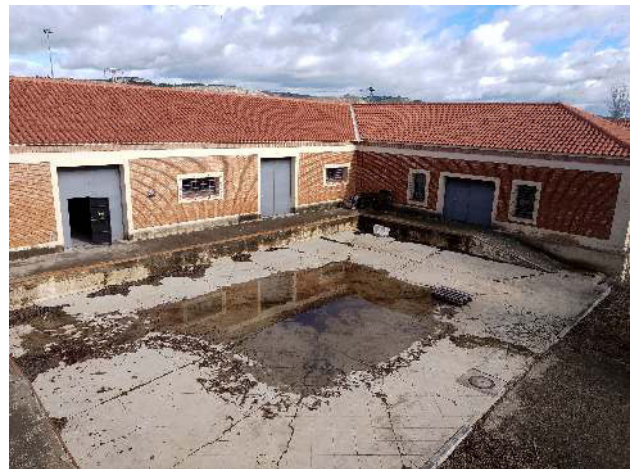
Lesión nº 27. Encharcamiento en patio exterior

Se observa en el patio exterior delimitado por las fachadas delanteras del edificio la formación de un importante encharcamiento en la zona central del mismo, probablemente causado por obstrucción en el sumidero o red de saneamiento enterrado.

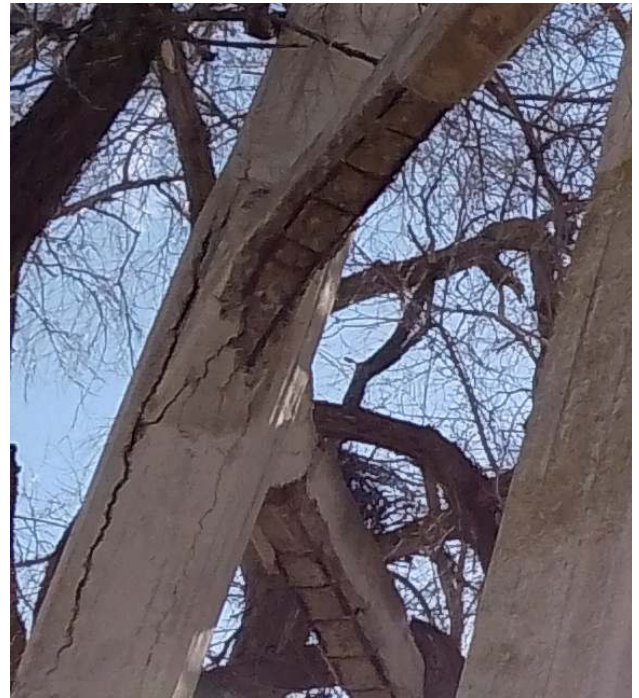
Lesión n.º 28. Deterioro de estructura de hormigón en depósito de agua

Se observa en la estructura de hormigón del depósito algunas zonas puntuales donde se han producido desprendimientos del hormigón superficial, dejando las armaduras a la vista, acompañadas de otras zonas donde se han formado grietas longitudinales marcando la posición de las armaduras, y que previsiblemente evolucionarán hacia nuevos desprendimientos de hormigón.

Esto se debe a la carbonatación del hormigón, que hace que éste pierda su acción protectora sobre el acero de las armaduras, de forma que ésta inician un proceso de oxidación – corrosión que les lleva inicialmente a aumentar su volumen, ejerciendo presión sobre el hormigón provocando su agrietamiento y desprendimiento posterior, quedando la armadura expuesta a la intemperie, acelerándose así el proceso de oxidación-corrosión que lleva finalmente a la pérdida de sección de la armadura y con ello a la pérdida de capacidad resistente del elemento estructural.

- (Lesión nº28) Se debe proceder a la reparación de todas las zonas de la estructura de hormigón del depósito que se encuentren deterioradas, según el método explicado para la reparación de las lesiones n.º 8 y n.º 21, solo que en este caso, al ser la pérdida de hormigón de gran importancia, deberá evaluarse de forma previa la necesidad de un refuerzo estructural de las zonas afectadas. Además, se deberá aplicar un tratamiento pasivador migratorio sobre toda la superficie del mismo a fin de evitar que los daños se reproduzcan, así como un tratamiento de protección superficial del hormigón frente a los agentes climáticos.

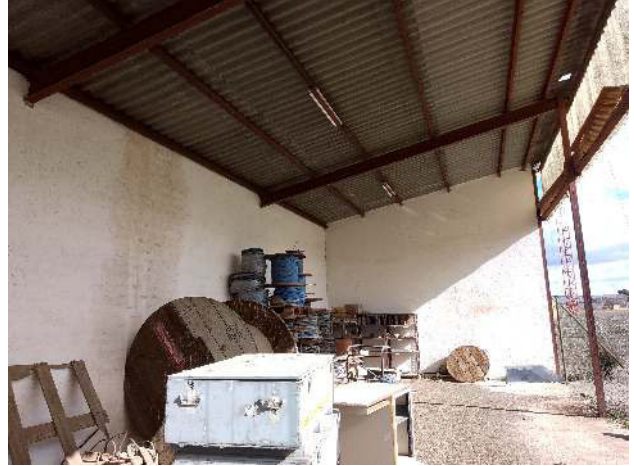
Lesión n.º 29. Daños en almacén abierto

En una construcción secundaria con funciones de almacén abierto al exterior, se observa que la estructura metálica se encuentra oxidada por la exposición a la intemperie del mismo sien el tratamiento antioxidación adecuado. También se observa la formación de una mancha de filtración de humedad en el encuentro entre cubierta y muro posterior.
