“Reparación avería grupo electrógeno TVE Tenerife”

PLIEGO DE CONDICIONES TÉCNICAS

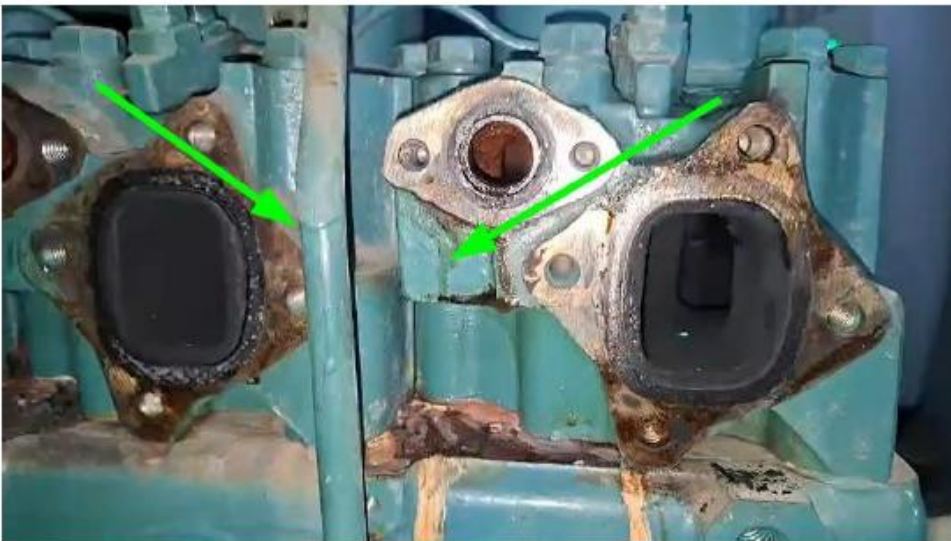
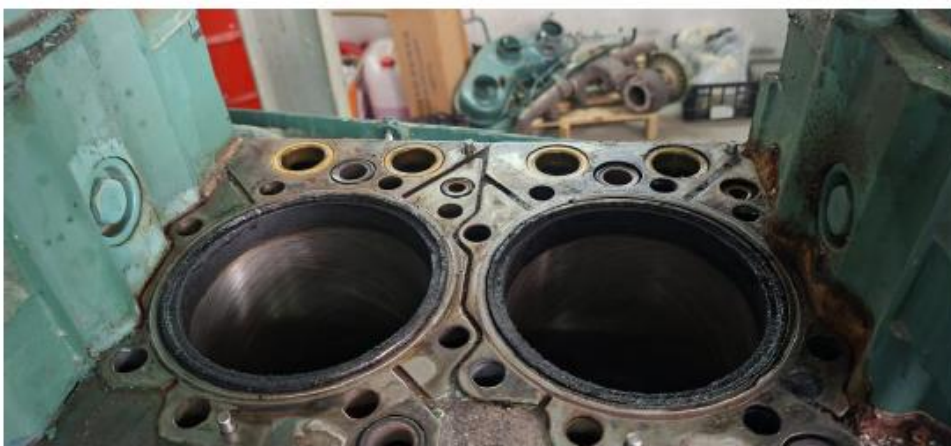
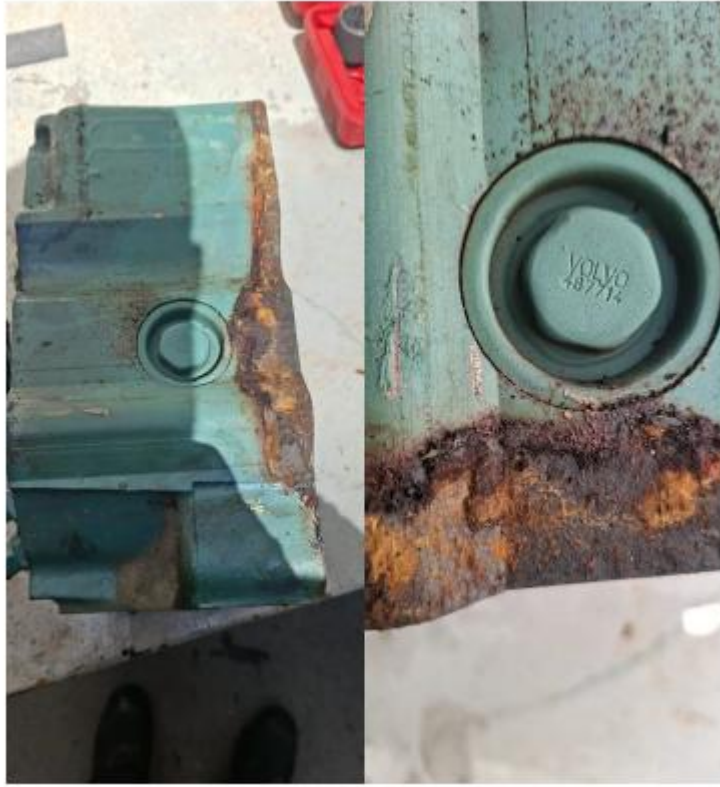
Tras el desmontaje realizado el pasado jueves 18/06/26, se confirmó que las fugas existentes de refrigerante se localizan en la culata, se realizó el desmontaje y se comprobó que las dos más afectadas, perdían por el registro lateral. Asimismo, se detectó que las juntas y los retenes se encuentran en mal estado, particularmente la ubicadas en los tapones de registros, que como se puede apreciar en las imágenes adjuntas presentan pérdida de material. Se incluye presupuesto de subsanación.

Dado que el grupo está inoperativo debido a que se ha desmontado para verificar el alcance de la avería, se hace necesario restablecer su funcionamiento. Los trabajos de reparación comprenden: Reparación de toberas de inyección.

- Sustitución de refrigerante.
- Montaje de culatas desmontadas por mantenedor, sustituyendo todos los elementos susceptibles de cambio (juntas, tornillos, tapones, tóricas cubrepolvo, etc)
