A.T. PARA LA REDACCIÓN DE PROYECTOS, DIRECCIÓN FACULTATIVA Y COORDINACIÓN DE SEGURIDAD Y SALUD EN EL CENTRO EMISOR DE ARGANDA

PLIEGO DE CONDICIONES TÉCNICAS

ANEXO I. INFORME COMPLEMENTARIO A INSPECCIÓN TÉCNICA DE EDIFICIOS

INFORME COMPLEMENTARIO A INSPECCION TECNICA DE EDIFICIOS
DISEMINADO CARRETERA DE CHINCHÓN, 345. 28500 ARGANDA DEL REY (MADRID)

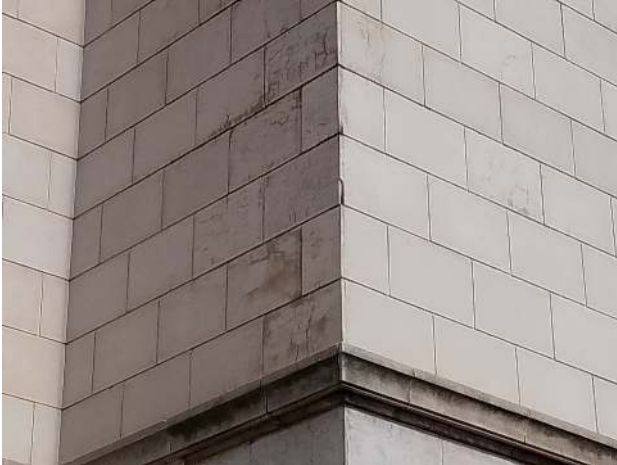
Lesión n.º 2. Desprendimientos y daños en aplacado de fachada

Se observa en algunos puntos de las fachadas la caída de piezas del aplacado de fachada. Estos desprendimientos se ven acompañados de la aparición de grietas / fisuras en varias piezas, las cuales pueden acabar progresando hasta provocar nuevas caídas de piezas de aplacado.

Se observa también que el aplacado presenta la acumulación de humedad en la superficie del mismo, especialmente en la fachada principal del edificio, debido a la absorción excesiva del agua de lluvia y la dificultad del mismo para eliminarla mediante evaporación.

Esto provoca la acumulación de humedad en el propio aplacado y en las capas interiores del cerramiento, especialmente en el mortero de agarre. La permanencia de la humedad puede acabar deteriorando este mortero, de forma que se pierda la capacidad adherente del mismo, provocando la caída del aplacado.

- (Lesión nº2) Se debe proceder a la reposición de todas las piezas de aplacado que se hayan desprendido así a la reparación o sustitución de las que se encuentren sueltas, desplazadas o deterioradas. Se deberá aplicar un tratamiento hidrofugante incoloro sobre la piedra a fin de evitar la excesiva absorción de humedad por la misma.

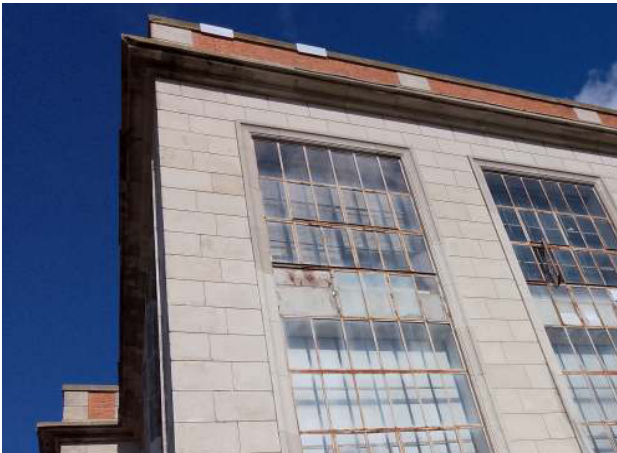
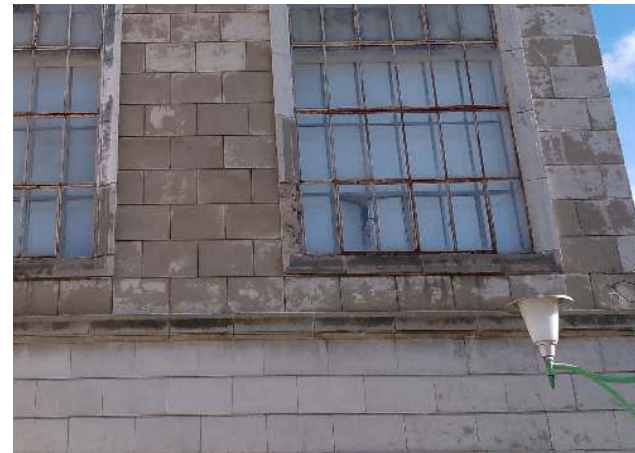
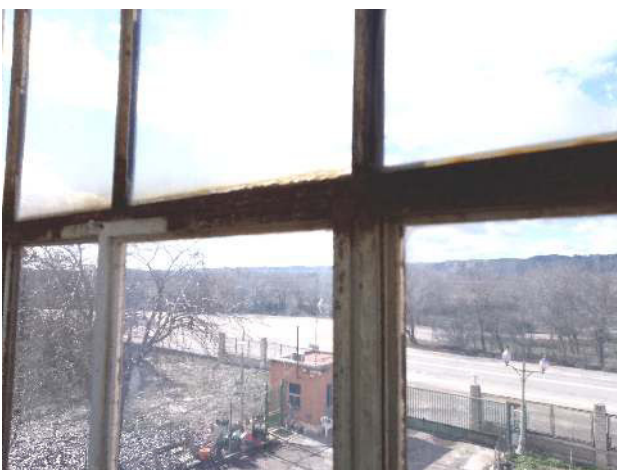
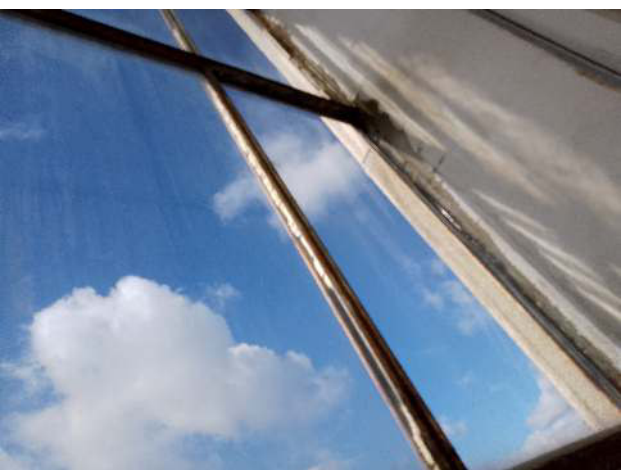
Lesión n.º 3. Carpintería metálica de ventanales oxidada

Se observa un importante proceso de oxidación en la carpintería de las ventanas del edificio. Se trata de las carpinterías originales del edificio, realizadas con perfiles de acero. Esta oxidación se debe a la prolongada exposición a la intemperie de las mismas sin el adecuado tratamiento protector frente a la oxidación. Esta oxidación, si sigue progresando en el tiempo, puede acabar provocando problemas de manipulación de las carpinterías, filtraciones de humedad, pérdida de resistencia de la perfiles y desprendimiento de los vidrios.

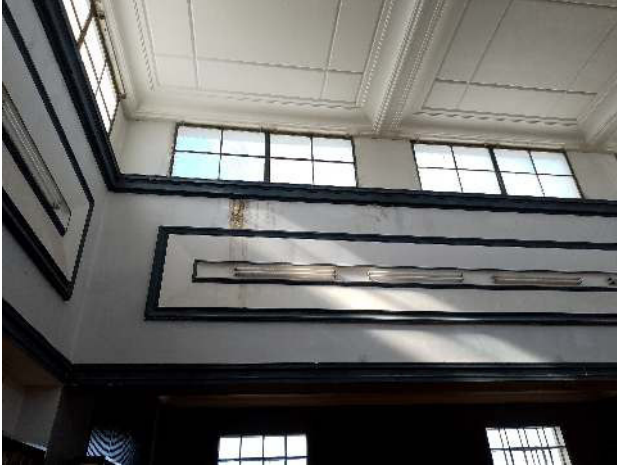
Lesión n.º 4. Filtración de humedad a través de carpinterías.

Se observa en la sala dedicada a archivo de documentación que se está produciendo filtración de humedad a través de las ventanas que forman el lucernario superior de iluminación de esta sala. Esto se puede deber al mal estado de la carpintería o a alguno de los diferentes problemas del revestimiento de fachada mencionados en apartados anteriores.

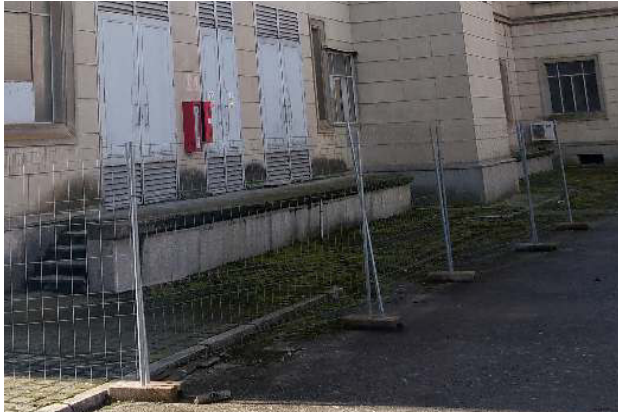
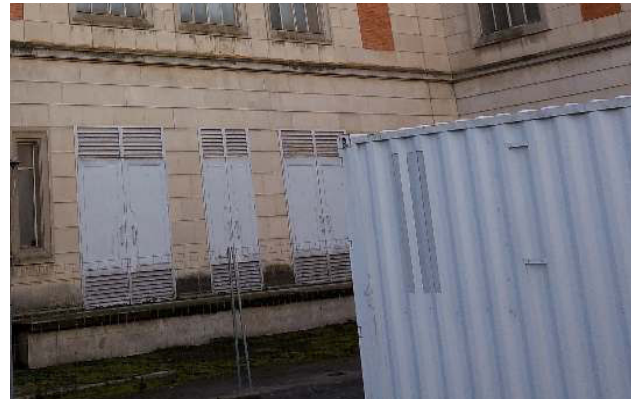
Lesión n.º 5. Crecimiento de musgo y vegetación en fachada norte

Se observa en el zócalo de la fachada lateral de orientación norte – al ser la que recibe menor soleamiento – la formación de musgo o vegetación adherida al aplacado de piedra, debido a la permanencia de humedad sobre la superficie de estos elementos al no evaporarse por falta de soleamiento suficiente.

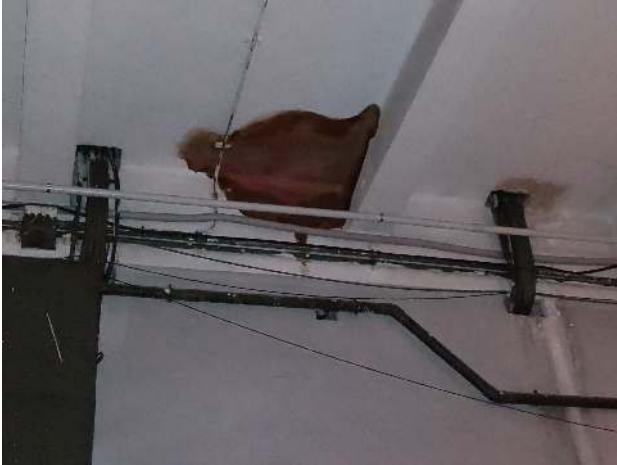
Lesión n.º 6. Filtraciones generalizadas desde cubierta. Deterioro de revestimiento impermeable de azotea. Desprendimiento de revestimientos interiores de techos.

Se observa la presencia de numerosas manchas de humedad en los techos de la última planta del edificio, causadas por filtraciones desde la azotea superior.

Inspeccionada ésta, se observa que sobre la misma se ha aplicado un revestimiento impermeable continuo el cual se encuentra deteriorado en diversos puntos, habiendo desaparecido y dejando varios puntos de fácil entrada de agua.

Las continuas filtraciones están provocando desprendimientos puntuales de revestimientos interiores del techo.

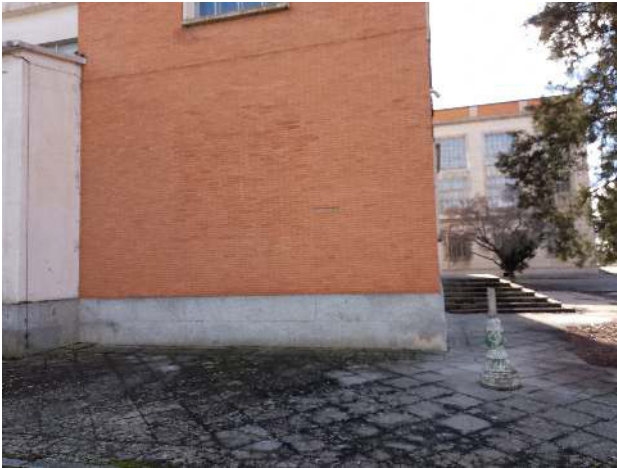
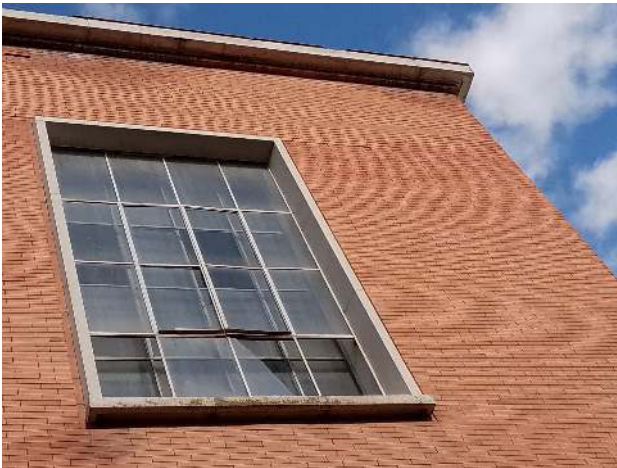
Lesión n.º 9. Desprendimiento de ladrillos en fachada

Se observa en los paños de ladrillo visto de las fachadas laterales del edificio que se han producido desprendimientos puntuales de ladrillo. Estos desprendimientos se producen por la erosión de las capas más superficiales de los ladrillos por efecto de los agentes climáticos y el natural envejecimiento del material, así como del mortero de las juntas, de forma que se acaba perdiendo la adherencia de los ladrillos, provocando el desprendimiento de los mismos.

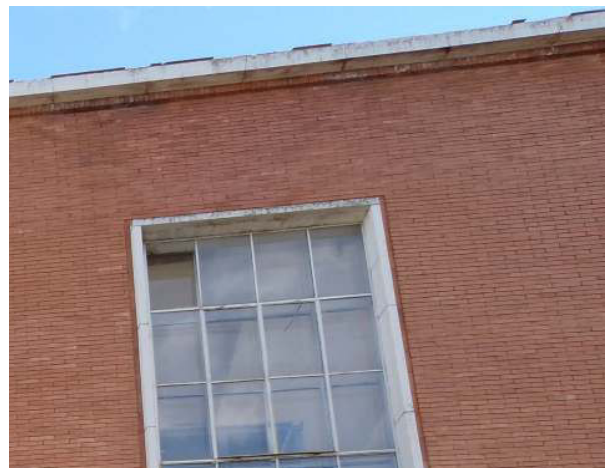
Lesión n.º 10. Desprendimientos y deterioro de cornisa

Se observa que las cornisas que coronan la fachada del edificio, tanto en el cuerpo delantero de ladrillo visto como en la nave principal, se encuentran deterioradas, presentando desprendimientos puntuales de la propia cornisa y de los revestimientos cercanos, así como, en el caso del cuerpo delantero de ladrillo, el deterioro de las piezas de vierteaguas que la coronan en su cara superior.

Todas estas lesiones se deben a la acción combinada de los agentes climáticos y al natural envejecimiento del material, junto con la falta de actuaciones de mantenimiento de estos elementos.

- (Lesión nº10) Se debe proceder al saneado de todas las cornisas del edificio, mediante picado y reposición de todos los revestimientos agrietados, sueltos, deteriorados, etc.

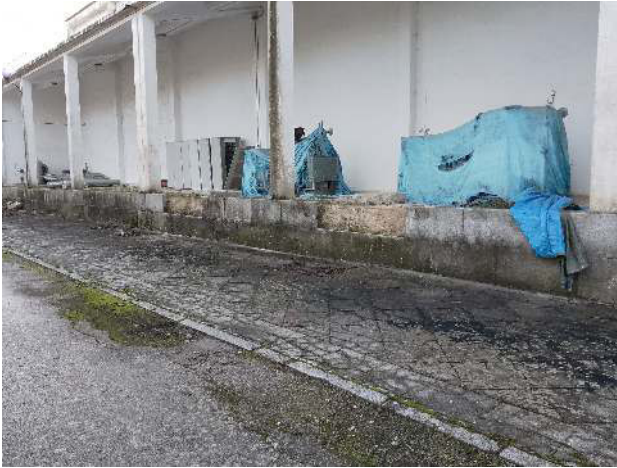
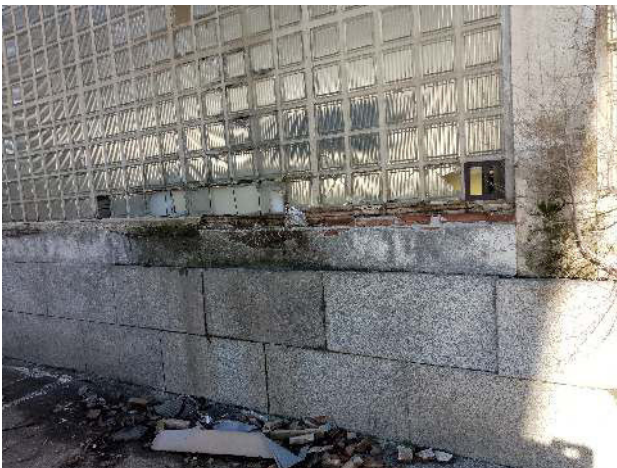
Lesión n.º 11. Desprendimientos y deterioro de aplacado en fachadas laterales

Ambas fachadas laterales en el ámbito de la nave presentan un zócalo revestido con un aplacado pétreo el cual presenta varias piezas que se han desprendido, así como abundante acumulación de humedad, y crecimiento descontrolado de musgo y vegetación.

Este proceso se debe a la excesiva acumulación de humedad causada por la orientación norte de una de las fachadas y el sombreado que provoca el edificio Marconi sobre la nave en la otra. La excesiva humedad provoca el crecimiento descontrolado de vegetación y musgo, así como el deterioro de los aplacados y el material de adherencia de los mismos, provocando finalmente el desprendimiento de las piezas.

En la fachada lateral sur, se observa que esta lesión va acompañada de la rotura de algunas piezas de pavés en las zonas próximas a los aplacados deteriorados.

- (Lesión nº11) Se debe proceder a la reposición de todas las piezas de aplacado pétreo desprendidas o deterioradas, así como a la retirada y limpieza de todas las superficies afectadas por el crecimiento de vegetación. Se recomienda aplicar sobre la superficie de la piedra un tratamiento hidrofugante incoloro.

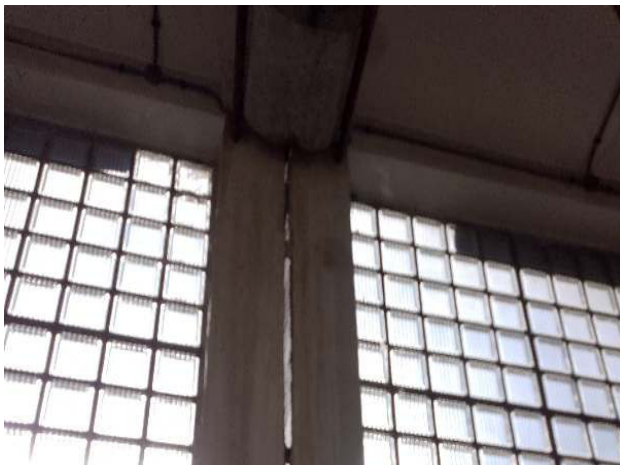
Lesión n.º 13. Junta de dilatación completamente abierta

La junta de dilatación de la nave principal del edificio, que se puede observar en ambas fachadas laterales, se encuentra completamente abierta, sin ningún tipo de material de sellado, de forma que se observa la luz a través de la misma y que tanto la lluvia como el viento la pueden traspasar sin dificultad.

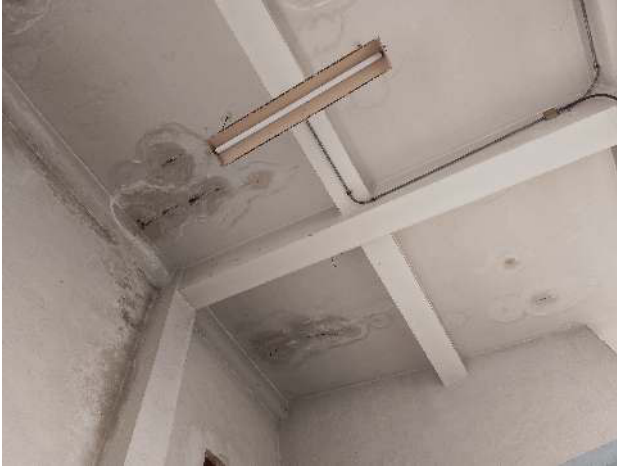
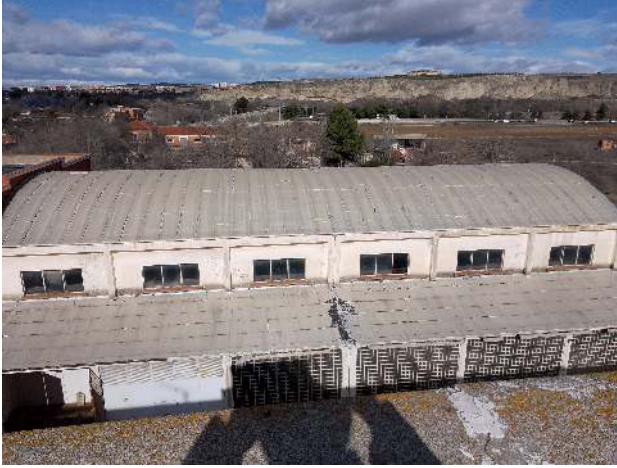
En el caso de la azotea del cuerpo de acceso, se observa además la formación de charcos en la misma, los cuales estarían causados bien por falta de suficiente pendiente de desagüe o bien por atascos en las bajantes de pluviales.

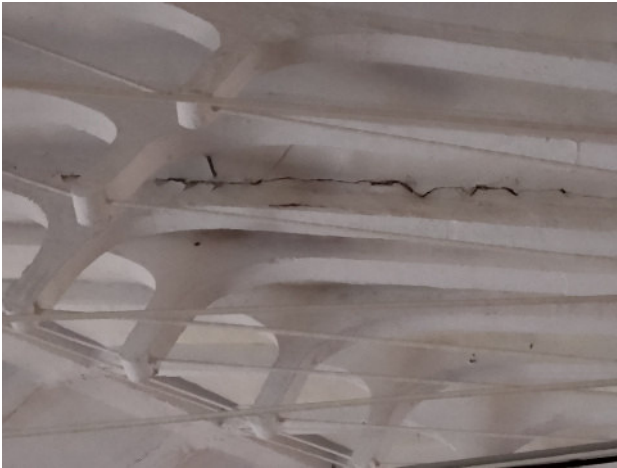
Lesión n.º 21. Grietas en cerchas de hormigón

Se observa que las cerchas de hormigón que forman la estructura de cubierta en uno de los ángulos a 90º de los que forman la planta del edificio presentan formación de grietas de directriz horizontal a lo largo de una de sus caras laterales. Estas grietas pueden ser debidas a la degradación del hormigón

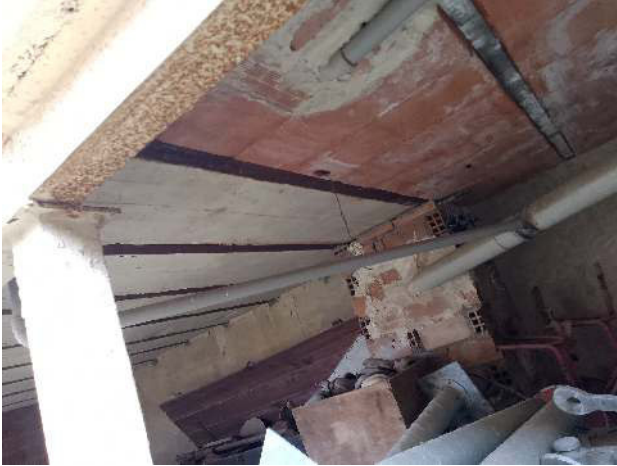
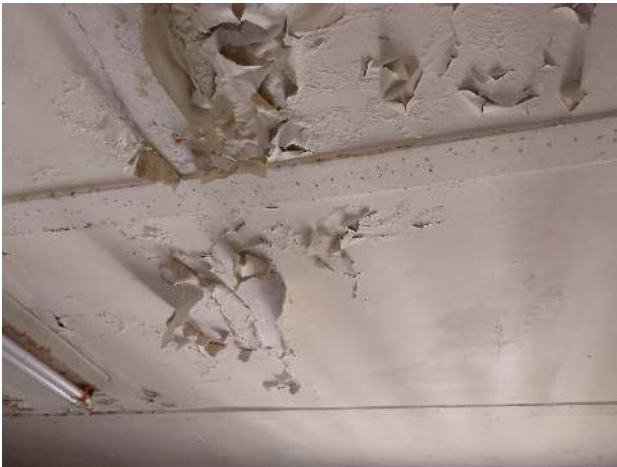
Lesión n.º 22. Oxidación – corrosión en estructura metálica de cuerpo de baños

Se observa que el cuerpo constructivo secundario en el que se ubican los baños presenta una estructura de vigas, viguetas y pilares metálicos con síntomas de oxidación que, en el caso de la estructura del suelo, ha iniciado un proceso de corrosión que puede llevar a la pérdida de sección de los perfiles y, con ello, a la pérdida de capacidad resistente de la estructura.

Este proceso se debe a la prolongada exposición a la intemperie o a la humedad de los baños sin el adecuado tratamiento protector frente a la oxidación.

- (Lesión nº22) Se debe proceder a la limpieza de las vigas, viguetas y pilares afectados por oxidación-corrosión de todo resto de suciedad, óxido y pinturas antiguas, para posteriormente proceder a la aplicación de imprimación antioxidación y pintura al esmalte sobre los mismos. Si se detectara que se ha producido pérdida de sección en los elementos, deberá estudiarse la necesidad de realizar un refuerzo de los mismos.

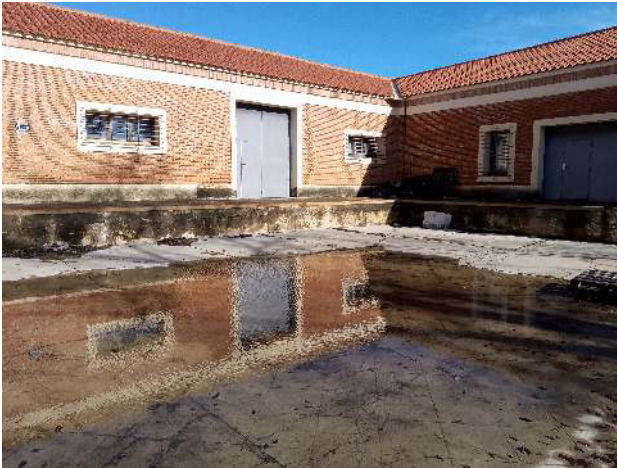
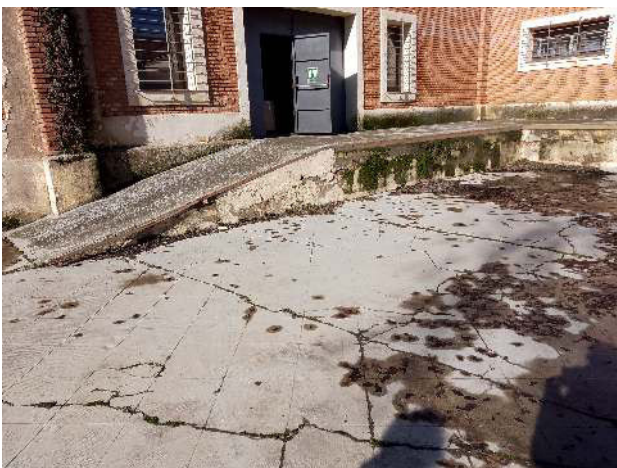
Lesión nº 23. Crecimiento descontrolado de vegetación

Se observa en prácticamente todas las fachadas del edificio la aparición de vegetación y moho, provocadas por la excesiva acumulación de humedad en estas zonas y la falta de operaciones limpieza y mantenimiento de las fachadas. Esta vegetación puede acabar degradando tanto los revestimientos como la propia fábrica de ladrillo visto.

- (Lesión nº23) Debe procederse a la retirada de todo resto de vegetación adherida a los elementos constructivos, y posteriormente proceder a la reparación de los mismos en el caso de que se encontrara que estuvieran degradados.

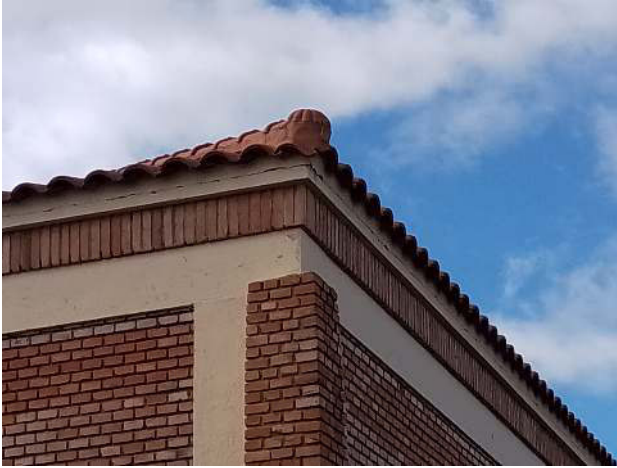
Lesión n.º 24. Agrietamiento en cornisa, en fachada trasera

Se observa en la cornisa, en la zona ubicada en la fachada trasera, la formación de una grieta de directriz longitudinal.

- (Lesión nº24) Debe procederse a la reparación de la cornisa, mediante picado y reposición de los revestimientos de la misma afectados por agrietamientos.

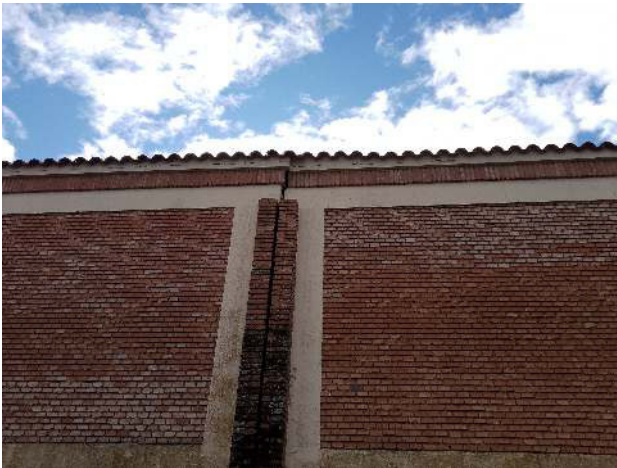
Lesión n.º 25. Juntas de dilatación abiertas

Se observa que las juntas de dilatación de la fachada trasera se encuentran completamente abiertas, sin ningún tipo de material de sellado, constituyendo puntos por dónde la humedad puede penetrar fácilmente al interior del edificio.

En una de ellas se observa, además, que la falta de vierteaguas de coronación en la cara superior de la pilastra está provocando la acumulación excesiva de agua y su escurrimiento por la fachada, degradando tanto la fábrica de ladrillo como los enfoscados en esta zona.

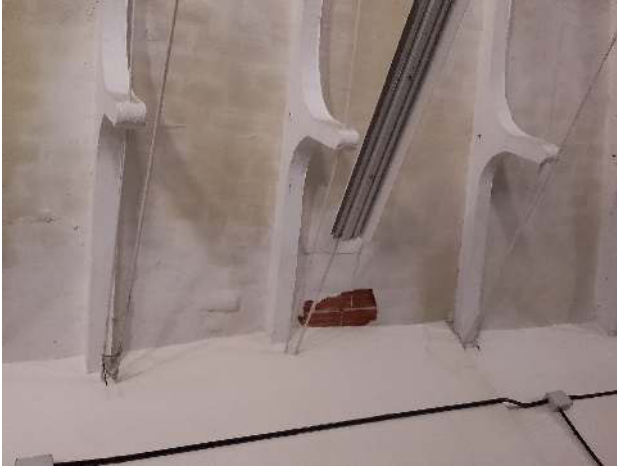
Lesión nº 26. Manchas de humedad en techos interiores

Se observa la presencia en el interior del edificio de numerosas manchas de humedad en los techos, aunque se ignora si estas filtraciones permanecen activas, ya que el tejado aparentemente se encuentra en buen estado y con aspecto de haber sido reformado. En cualquier caso, los revestimientos interiores en estos puntos se encuentran degradados, tanto por la propia presencia de las manchas de humedad como por algunos desprendimientos puntuales que se han producido, por lo que se debe proceder a la reparación de los mismos, así como del tablero de cubierta en aquellos puntos en los que se encuentre deteriorado.

Esto mismo puede aplicarse en el muro del cuerpo de oficinas de dos plantas que linda con el cuerpo de la nave principal del edificio, de solo una planta. En este paramento se observan en este punto manchas de humedad en el encuentro entre muro y cubierta, las cuales se ignora si siguen activas, debiéndose realizar las reparaciones oportunas en caso de que así sea, para posteriormente proceder a reparar los revestimientos afectados.

- (Lesión nº26) Se debe proceder al saneado del tablero de cubierta en aquellos puntos en que se observe que se encuentra deteriorado por efecto de la humedad, y a la reparación de todos los revestimientos interiores afectados por las filtraciones.
- (Lesión nº27) Se debe proceder a la reparación de la obstrucción existente en el sumidero o red de saneamiento enterrado que está impidiendo la correcta evacuación del agua de lluvia.

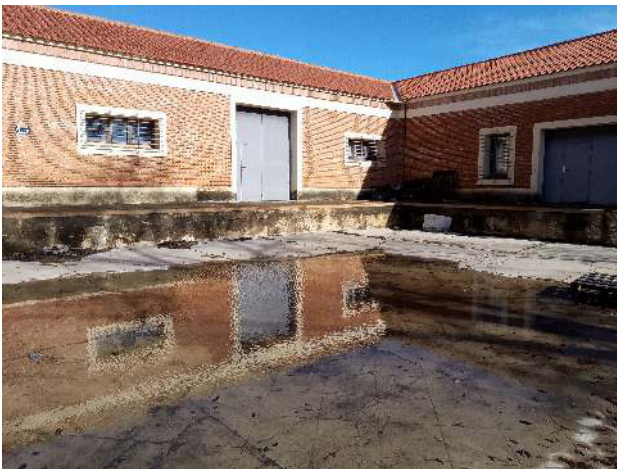
Lesión nº 27. Encharcamiento en patio exterior

Se observa en el patio exterior delimitado por las fachadas delanteras del edificio la formación de un importante encharcamiento en la zona central del mismo, probablemente causado por obstrucción en el sumidero o red de saneamiento enterrado.

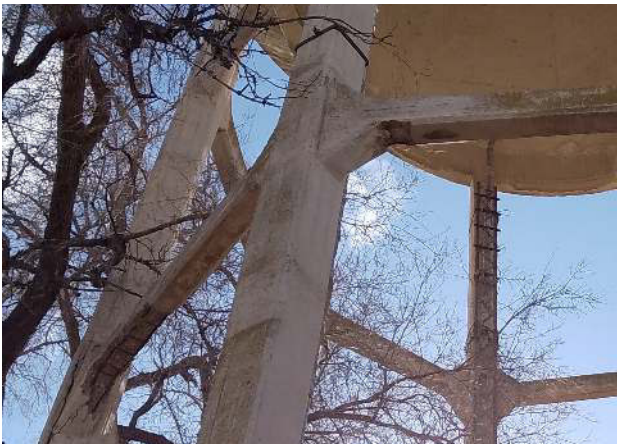
Lesión n.º 28. Deterioro de estructura de hormigón en depósito de agua

Se observa en la estructura de hormigón del depósito algunas zonas puntuales donde se han producido desprendimientos del hormigón superficial, dejando las armaduras a la vista, acompañadas de otras zonas donde se han formado grietas longitudinales marcando la posición de las armaduras, y que previsiblemente evolucionarán hacia nuevos desprendimientos de hormigón.

Esto se debe a la carbonatación del hormigón, que hace que éste pierda su acción protectora sobre el acero de las armaduras, de forma que ésta inician un proceso de oxidación – corrosión que les lleva inicialmente a aumentar su volumen, ejerciendo presión sobre el hormigón provocando su agrietamiento y desprendimiento posterior, quedando la armadura expuesta a la intemperie, acelerándose así el proceso de oxidación-corrosión que lleva finalmente a la pérdida de sección de la armadura y con ello a la pérdida de capacidad resistente del elemento estructural.

- (Lesión nº28) Se debe proceder a la reparación de todas las zonas de la estructura de hormigón del depósito que se encuentren deterioradas, según el método explicado para la reparación de las lesiones n.º 8 y n.º 21, solo que en este caso, al ser la pérdida de hormigón de gran importancia, deberá evaluarse de forma previa la necesidad de un refuerzo estructural de las zonas afectadas. Además, se deberá aplicar un tratamiento pasivador migratorio sobre toda la superficie del mismo a fin de evitar que los daños se reproduzcan, así como un tratamiento de protección superficial del hormigón frente a los agentes climáticos.

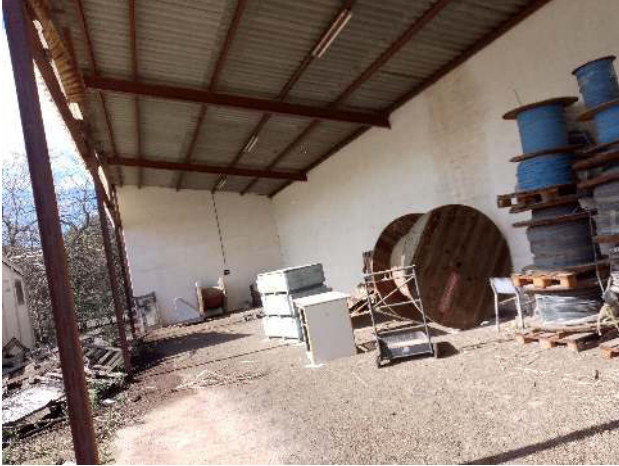
Lesión n.º 29. Daños en almacén abierto

En una construcción secundaria con funciones de almacén abierto al exterior, se observa que la estructura metálica se encuentra oxidada por la exposición a la intemperie del mismo sien el tratamiento antioxidación adecuado. También se observa la formación de una mancha de filtración de humedad en el encuentro entre cubierta y muro posterior.

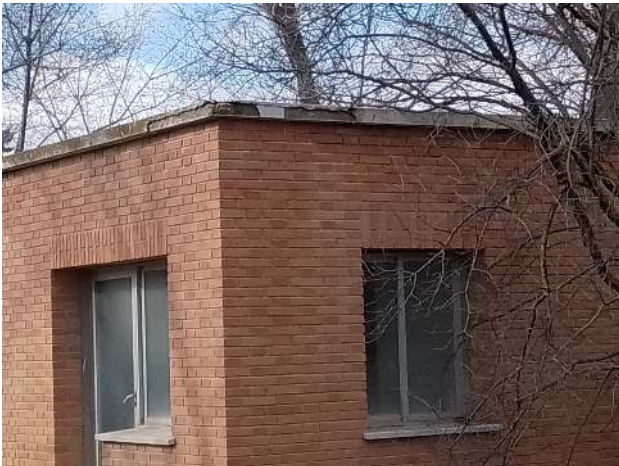
Lesión n.º 30. Daños en cornisas de casetas de control de accesos

Se observa deterioro de los revestimientos de las cornisas de remate de cubierta y fachada en ambas casetas de control de acceso a la parcela.
