**S-01186-2026 – Impermeabilización terraza planta tercera edificio Corona,
Prado del Rey**

PLIEGO DE CONDICIONES TÉCNICAS

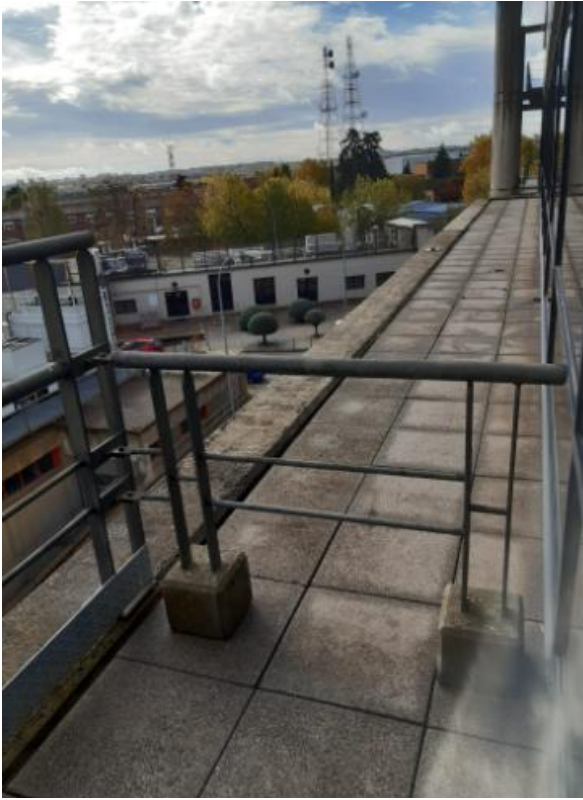
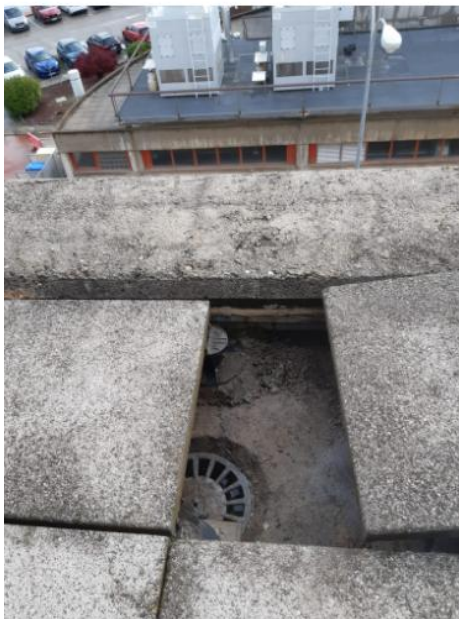
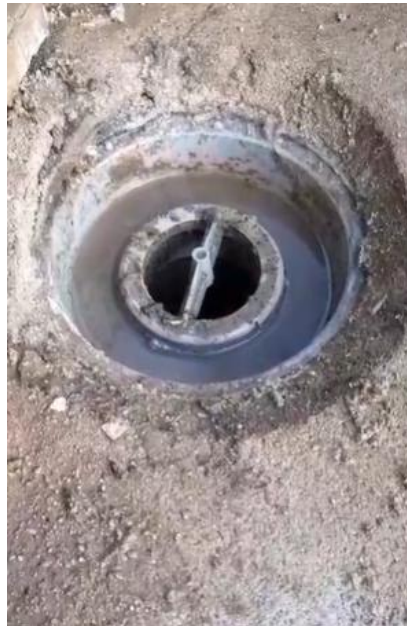
Terraza planta tercera Corona

Impermeabilización de terraza lateral de planta tercera del edificio de Corona, de superficie aproximada de 45 m² :

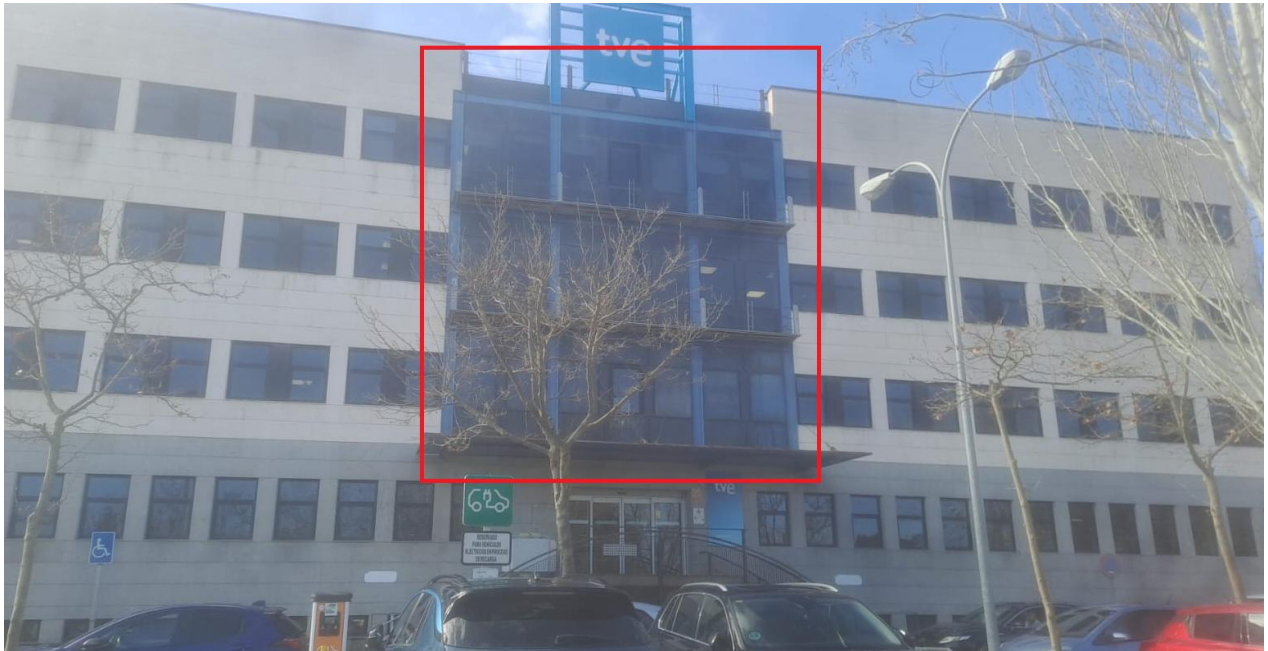
Sellado tramo central carpintería fachada TVE

Se incluyen trabajos de repaso de sellados de carpintería metálica en fachada principal de edificio TVE.

02.01	Partida	UD	SELLADO CARPINTERIA FACHADA TVE		1,00	3.000,00	3.000,00
			Sellado perimetral exterior e interior de carpintería de ventanas en bloque central de fachada principal del edificio TVE, mediante aplicación de sellador estructural monocomponente o bicomponente a base de silicona neutra, de curado por humedad o reacción química, específicamente formulado para aplicaciones de acristalamiento estructural en fachada, apto para exteriores, resistente a rayos UV, agentes atmosféricos y movimientos diferenciales entre materiales; previa limpieza del soporte. Incluso eliminación de restos de sellados deteriorados, colocación de fondo de junta cuando sea necesario, limpieza final de la zona de trabajo Eliminación de restos de sellados deteriorados, polvo o partículas sueltas. Se garantizará la correcta adherencia sobre los materiales existentes (aluminio, PVC, acero, hormigón, fábrica, etc.) y la estanqueidad frente a filtraciones de agua y aire. Medios auxiliares incluidos en la partida (plataforma elevadora)
